**MALARSTWO A ARCHITEKTURA. PRZEGLĄD  
NOWOŻYTNYCH WYSTROJÓW MALARSKICH  
W DREWNIANYCH KOŚCIOŁACH  
NA MAZOWSZU<sup>2</sup>**

**PAINTING AND ARCHITECTURE. REVIEW  
OF MODERN PAINT INTERIOR DECORATION  
IN WOODEN CHURCHES IN MAZOVIA**

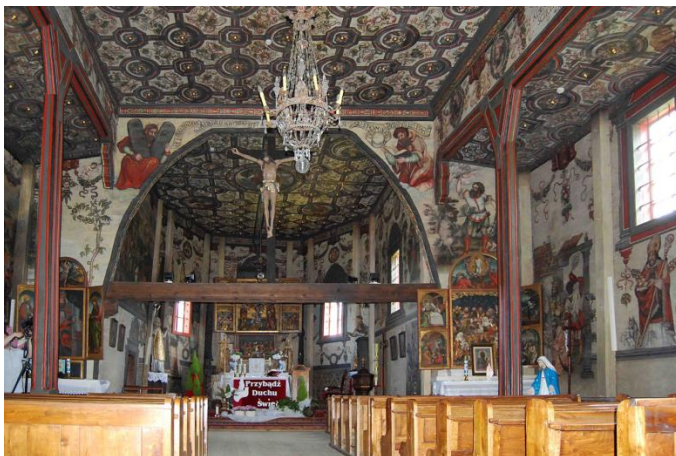
Ryc. 1. Boguszyce, widok wnętrza w kierunku prezbiterium, fot. 2016.

Fig. 1. Boguszyce, interior view towards presbytery, fot. in 2016.

Płaski deskowy strop pokryto regularną siatką z kolistymi medalionami, rozetami i ornamentami roślinnymi.<sup>21</sup> Ściany zostały białe z wtopionymi w nie scenami figuralnymi. W prezbiterium znajdują się wizerunki patronów Królestwa (św. Stanisława i św. Wojciecha) w nawie południowej; św. Mikołaj, na ścianie północnej prezbiterium: Nawrócenia św. Pawła; personifikacje siedmiu grzechów głównych (w nawie północnej) oraz postaci męskich i aniołków (w południowej); na ścianach naw bocznych: ofiara Abrahama, pokłonu Trzech Króli, koronowanie cierniem, św. Marcina z Tours. Inspiracją dla tej dekoracji były polichromie tzw. „grupy pułtuskiej” (Płock, Pułtusk, Brok i Brochów) oraz projekty Giovanniego Battisty Venetusa<sup>22</sup>. Kompozycje figuralne w większości są oparte na XVI w. grafice południowoniemieckiej, naddunajskiej i niderlandzkiej.

Architektoniczny, kasetonowy strop kościoła w Boguszycach wspiera się na delikatnych filarach-słupach, tworząc rodzaj baldachimu, z którego zwieszają się girlandy. Białe tło ścian staje się „otwartą przestrzenią”, w której umieszczone są sceny figuralne. Konstrukcja poszczególnych przestrzeni, a szczególnie stropu jest podkreślona przez kompozycję malarską. Ściany wydają się „otwierać” przekraczając granicę wyznaczoną przez rzeczywistą konstrukcję ścian.

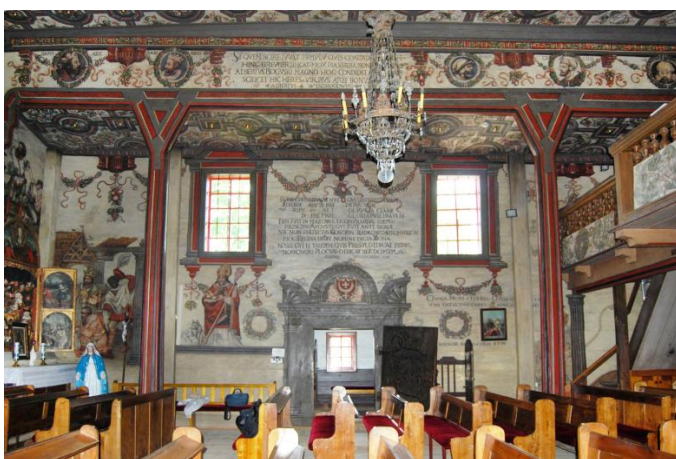
Ryc. 2. Boguszyce, widok południowej ściany nawy, fot. 2016.

Fig. 2. Boguszyce, view of the southern wall of the nave, fot. in 2016.

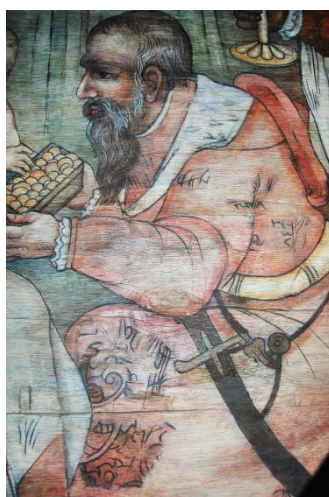
Ryc. 3. Boguszyce, fragment Pokłonu Trzech Królów, stan po konserwacji, fot. 2016.

Fig. 3. Boguszyce fragment Adoration of the Magi, the state of the conservation, fot. in 2016.

Technika malarska polichromii została rozpoznana podczas prac konserwatorskich.<sup>23</sup> Pierwotna dekoracja została wykonana w tradycyjnej w technice chudej tempery jajowej na pobiałe. W jasnych partiach pozostawiono białą zaprawę, a modelunek barwny wykonywano światłocieniowo na cienkim konturowym rysunku kompozycji.

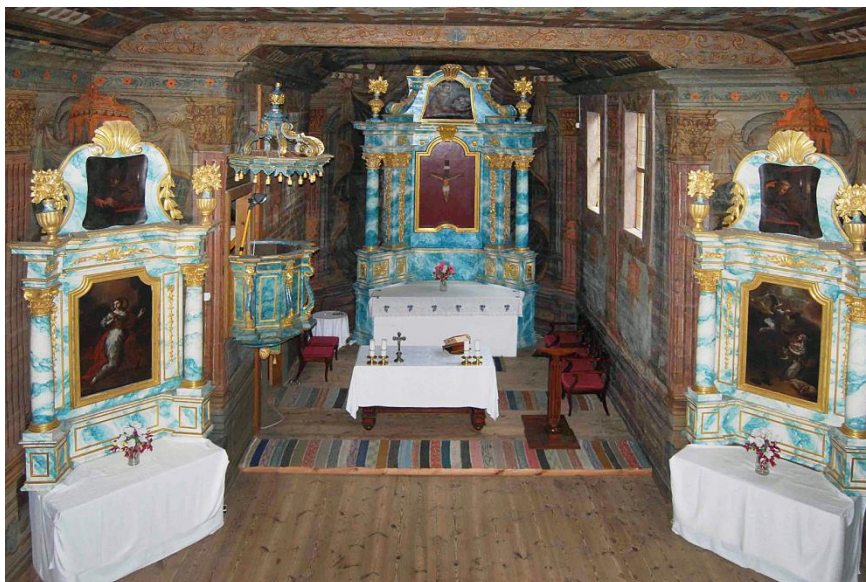
Ryc. 6. Kościół z Wolanowa (obecnie Muzeum Wsi Radomskiej), widok wnętrza w kierunku prezbiterium, fot. 2016.

Fig. 6. Church from Wolanow (now the Museum of Radom Village), inside view in the direction of the sanctuary, fot. in 2016.

Dekoracja malarstwa wnętrza kościoła z Wolanowa stanowi przykład zamkniętych architektonicznych ścian i namalowanych iluzjonistycznie dekoracji, na które składają się iluzjonistyczne podziały architektoniczne, malarska imitacja okładzin marmurowych, obramień okiennych, podziały oszklonych tafli okien oraz przedstawienie otwartego stopu prezentującego niebo za niską balustradą, co daje wrażenie galerii, lub też attyki.

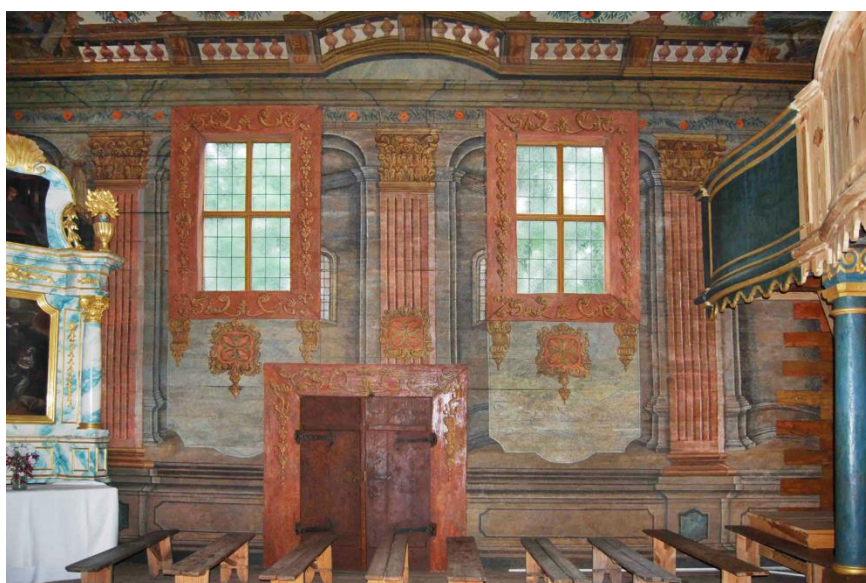
Ryc. 7. Kościół z Wolanowa (obecnie Muzeum Wsi Radomskiej), południowa ściana nawy, fot. 2016.

Fig. 7. Church From Wolanow (now the Museum of Radom Village), the south wall of the nave, fot. in 2016.

Malarska dekoracja ścian drewnianego kościoła imituje typowe wzorce architektury murowanej okresu późnobarokowego. W nawie głównej kompozycja podziałów iluzjonistycznej architektury rozmija się z faktyczną płaszczyzną ściany. Jest to widoczne wokół okien, które są malowane iluzjonistycznie jak i wycięte w płaszczyźnie ściany. Być może jest to efektem wtórnego wycięcia oknem w czasie, gdy polichromie były ukryte pod przemaalowaniami.

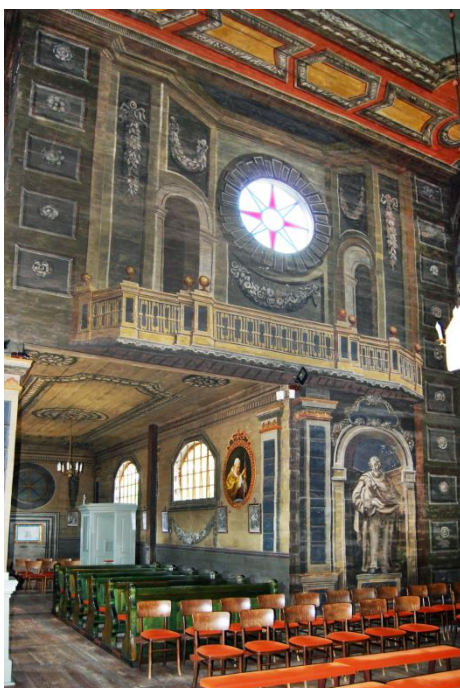
Ryc. 9. Porzecze Mariąskie, widok na ścianę południową, fot. 2016.

Fig. 9. Porzecze Mariąskie, view of the south wall, fot. in 2016.

Polichromia w kościele w Porieczu Mariańskim imituje elementy i podziały architektoniczne typowe dla architektury murowanej. Imitacja boniowanych pilastrów, gzymsów, sztukaterii sprawia wrażenie wnętrza murowanego. Stropy prezbiterium i środkowej części transeptu dekorowane są kompozycjami figuralnymi na tle otwartego nieba. Natomiast stropy naw bocznych oraz zakończenia transeptu to imitacja stropów ramowych. Jest to wnętrze architektoniczne zamknięte, a dekoracja malarska powiela i rozbudowuje podziały konstrukcyjne.

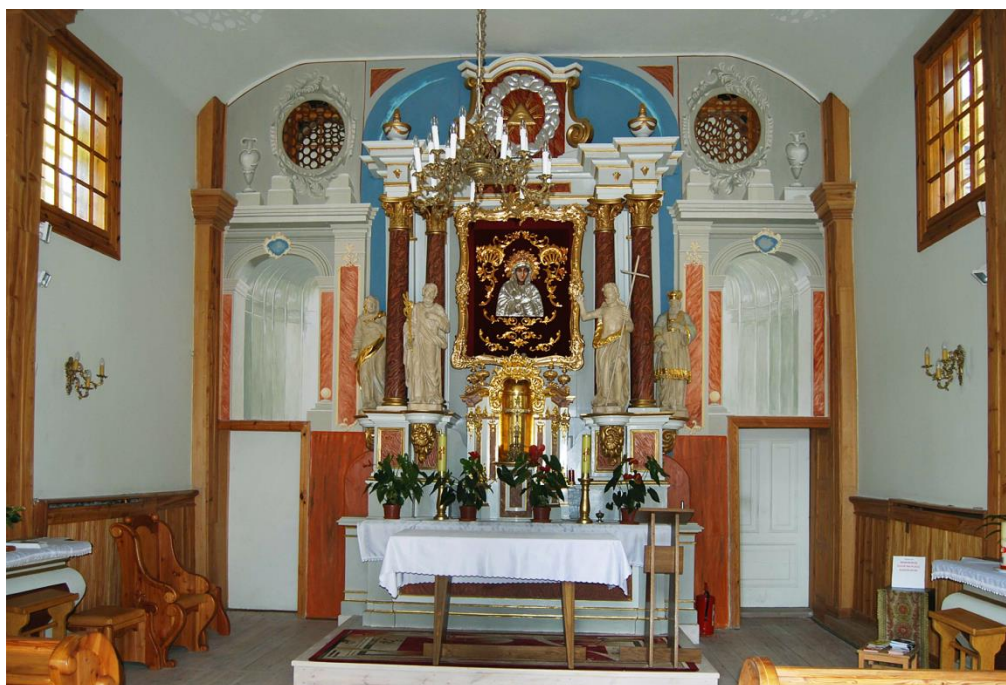
Ryc. 10. Puszcza Mariańska, współczesna polichromia odtworzona po pożarze kościoła, fot. 2016.

Fig. 10. Porzecze Marianske, contemporary wall paintings Recreated after the fire of the church, phot. in 2016.

W większości kościołów mazowieckich polichromie nie zachowały się lub być może wciąż jeszcze są ukryte pod późniejszymi przemalowaniami i czekają na odkrycie podczas prac badawczych i konserwatorskich. Niektóre polichromie zostały jednak na zawsze zniszczone – jak np. w spalonym kościele w Puszczy Mariańskiej (pow. żyrardowski). Po pożarze polichromię odtworzono, ale obecnie oddaje ona tylko ogólną kompozycję i jest całkowicie współczesną kreacją o niewielkiej wartości artystycznej.
