PAŃSTWOWA WYŻSZA
SZKOŁA ZAWODOWA W NYSIE

*Piękno w architekturze:
tradycja i współczesność*

Piękno czy prawda – dylematy zakresu ingerencji na wybranych przykładach konserwacji polichromii ściennych

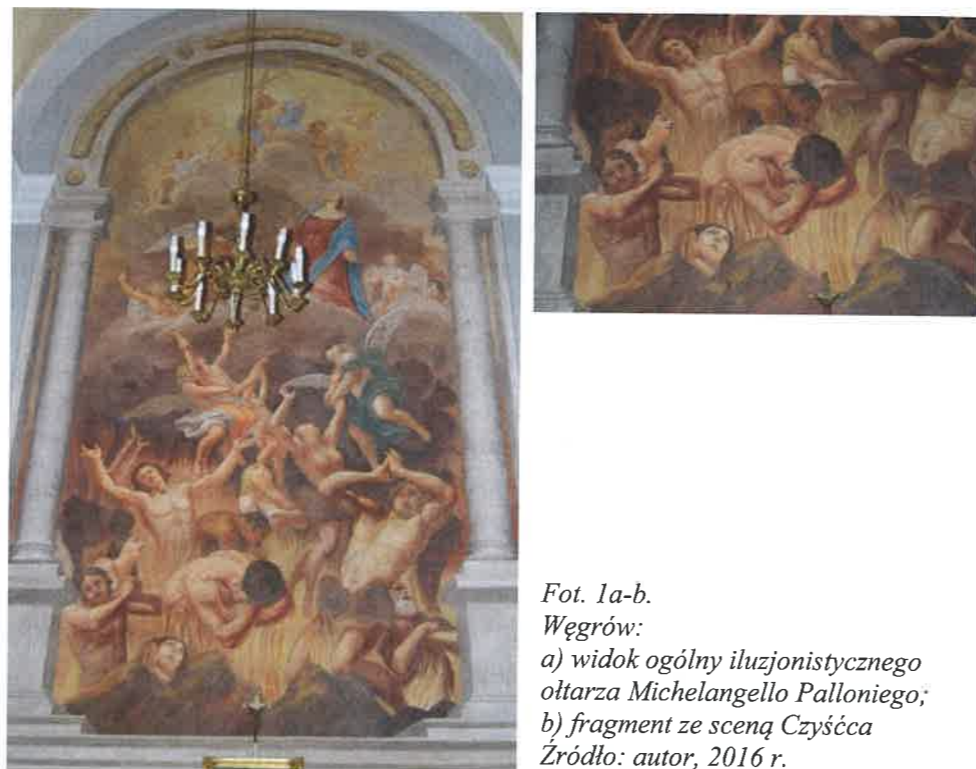
Zespół fresków autorstwa M. A. Palloniego z lat 1706-1707 znajdujący się w farze węgrowskiej obejmuje 9 ołtarzy iluzjonistycznych rozmieszczonych w prezbiterium (główny ołtarz *Wniebowzięcia NMP*) oraz 8 ołtarzy bocznych znajdujących się w parze kaplic przy prezbiterium oraz nawach bocznych. Prace konserwatorskie i restauratorskie polichromii ściennych prowadzone były stopniowo od połowy lat 90. XX wieku⁴. Jako metodę restauracji przyjęto: „scalenie kolorystyczne malowidła poprzez punktowanie płamą, kreską lub kropką” oraz że „obszary rekonstruowane powinny być wykonane miękką płamą naśladowczą w charakterze oryginału”⁵. W rezultacie prowadziło to jednak do przemalowań i przepunktowania oryginału zamiast wypełnienia miejsc ubytków. Retusze w węgrowskiej farze wykonano przy tym nieudolnie, przekształcając barokowe polichromie do tego stopnia, że zatraciły charakter iluzjonizmu i lekkości techniki fresku (fot. 1a-b).

Fot. 1a-b.
Węgrów:
a) widok ogólny iluzjonistycznego ołtarza Michelangelo Palloniego;
b) fragment ze sceną Czyśćca
Źródło: autor, 2016 r.

Malarskie efekty iluzji przestrzeni, miękkie przejścia barw dające wrażenie trójwymiarowości brył zostały zniszczone przez poprawienie ich płaską płamą po formie i ostre skonstrastowane kolorów. Dodatkowo mocne podkreślenia konturów oraz blików światła spowodowały, że formy te coraz mniej przypominają styl charakterystyczny dla Palloniego. Największe zastrzeżenia wzbudzają przemalowania scen przedstawiających Czyściec, Ukrzyżowanie oraz Chrystus Chrystusa (fot. 2a). Po retuszu anatomia wielu postaci została zdeformowana (jest to najbardziej widoczne w aktach (np. postaci ze sceny Czyśćca, św. Hieronim, Oprawca), a także twarzach (Marii i Marii Magdaleny w scenie Ukrzyżowania – fot. 2b).

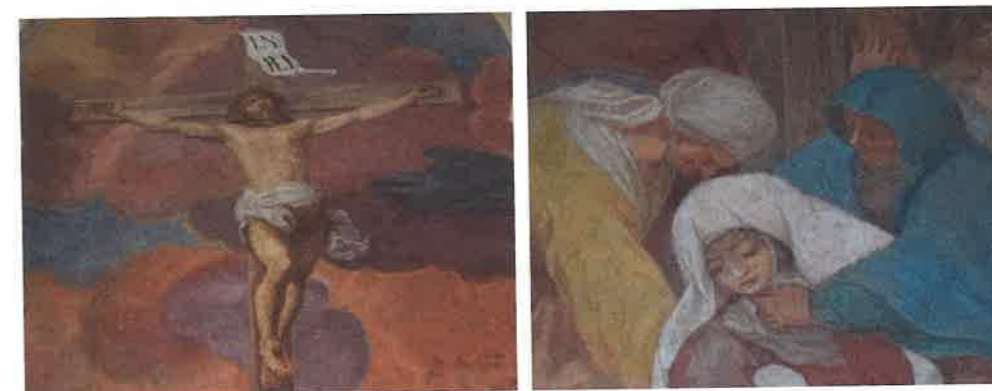
Fot. 2a-b. Węgrów, fragmenty polichromii Michelangelo Palloniego
Źródło: autor, 2016 r.

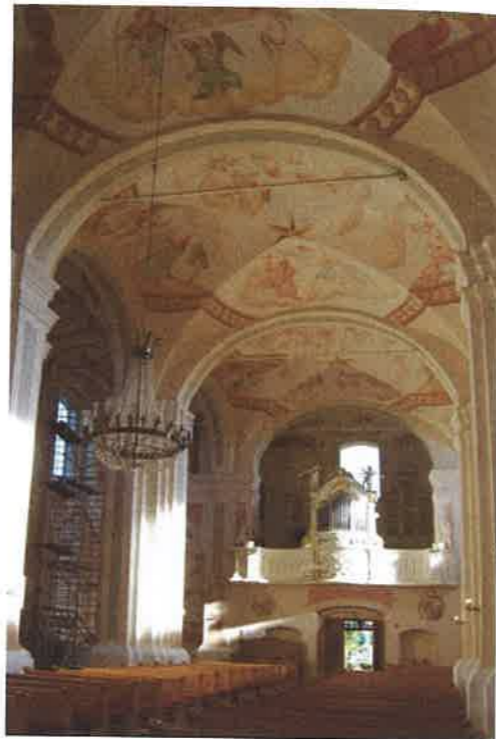
Konserwację polichromii podjęto najpierw w latach 1982-1990, a następnie w roku 2016 i sukcesywnie realizowano kolejne fragmenty w poszczególnych przęsłach nawy bocznych i nawy głównej (fot. 3).

Fot. 3.
Strzegocin, polichromie Wojciecha Ślizawskiego – widok nawy głównej w kierunku chóru muzycznego
Źródło: autor, 2016 r.

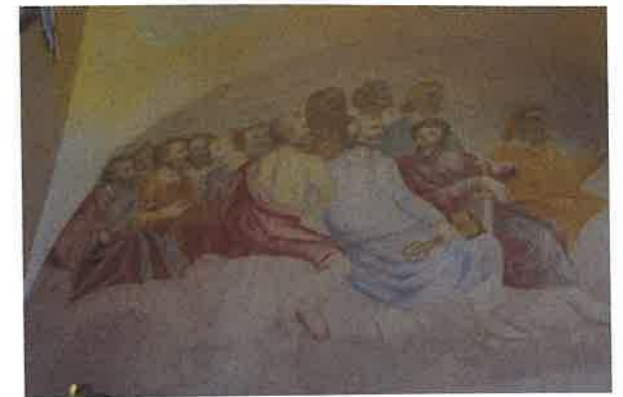
W roku 2018 prace zostały wstrzymane, gdyż dopiero wówczas komisja konserwatorska dostrzegła potęgowanie się problemów wynikających ze źle zaprojektowanego programu prac. Skoncentrowano się na uzyskaniu pożądanej estetyki, ale nierozwiązane problemy zawilgocenia murów szybko niweczyły efekty restauracji polichromii (zarówno tych wcześniejszych, jak i zakonserwowanych w ostatnim czasie) [12]. Drugim wyraźnym problemem jest sprawa przyjętej metody restauracji. Rokokowe w ogólnym zamyśle kompozycyjnym malowidła w Strzegocinie były przed podjęciem ostatnich prac zniszczone oraz bardzo zniekształcone przez wcześniejsze ingerencje. Był to zapewne główny powód tego, że wykonawcy mieli problem z właściwą reinterpretacją detali i szczegółów dekoracji. W związku z tym, efektem tych prac są znaczne uproszczenia i zniekształcenia widoczne zarówno w niewłaściwie rozpoznanych formach ornamentów, jak i deformacji anatomii postaci (fot. 4). Dodatkowo tła ścian i sklepienia zostały pomalowane jednolitym kolorem, przez co poszczególne kompozycje i sceny sprawiają wrażenie wyciętych i beładnie porzrzucanych. Iluzjonistyczne, przestrzenne i delikatnie rozmalowane kompozycje stały się w ten sposób groteskowo płaskie i prymitywne, tak jakby zostały namalowane wspólnie przez amatora bez znajomości podstaw warsztatu malarskiego.

Fot. 4.
Strzegocin, polichromie Wojciecha Ślizawskiego – uproszczone, zdeformowane formy postaci i ornamentów
Źródło: autor, 2016 r.

Polichromie w kościele w Strzegocinie po odnowieniu są czyste i jasne, ale bezpowrotnie utraciły zarówno swój autentyzm, jak i piękno. Niski poziom plastyczny metod restauracji spowodował, że obecnie wystrój budzi raczej konsternację niż podziw.

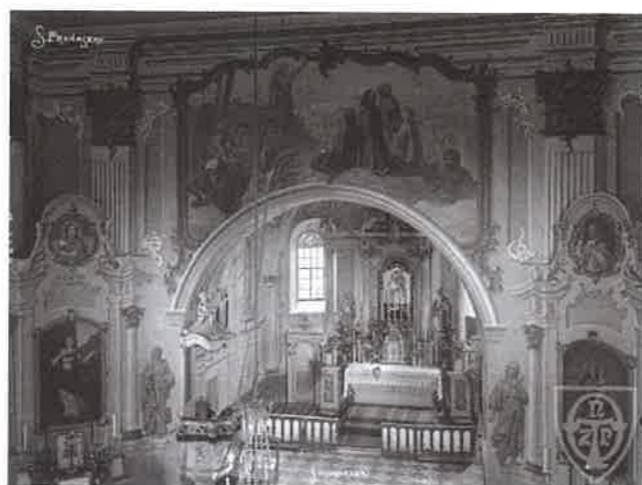
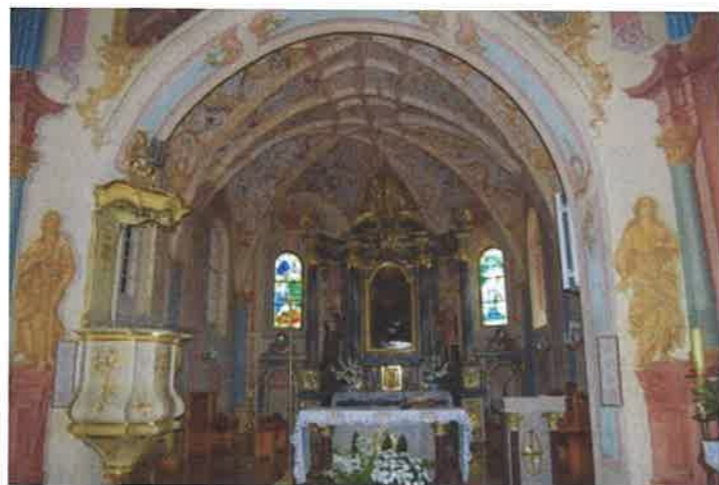
Obecny kościół pw. Nawiedzenia NMP w Smogorzowie wzniesiono w 1521 roku. Następnie w 1639 roku powiększono go o północną kaplicę św. Anny. Po zakończeniu całości prac (w tym także wystroju) w 1710 roku kościół konsekrowano. Kolejne zmiany nastąpiły około 1766 roku, gdy od strony południowej dobudowano kaplicę św. Krzyża. Wykonano wówczas spójny rokokowy wystrój całego wnętrza. Polichromie z tego czasu obejmowały zespół pięciu iluzjonistycznych ołtarzy architektonicznych (głównego oraz czterech bocznych znajdujących się pod ścianą tęczową i w obu kaplicach). Do połowy XX wieku kościół ten był jednym z kilku rokokowych zabytków sakralnych w północnej Małopolsce (fot. 5a-b).

Fot. 5a-b. Smogorzów, widok na ścianę tęczową i prezbiterium:
a) stan w 1909 roku; b) stan w 2016 r.
Źródło: [17] i autor, 2016 r.

Konserwacje polichromii sprzed stu lat, sprowadzały się do ich prze-malowania po formie⁶. Wpłynęło to w późniejszym czasie na błędne uznanie ich za dekoracje neorokokowe. Taka ocena pociągnęła za sobą zdeprecjonowanie historycznej, a także artystycznej wartości tych polichromii. Doprowadziło to do przekonania, że dopuszczalne jest kreowanie nowej aranżacji wnętrza, a „możliwość eksponowania XX-wiecznych malowideł, zachowanych wprawdzie w całym wnętrzu prezbiterium i nawy, ale wtórnych, uproszczonych i prymitywnych w porównaniu z oryginałem, odrzucono na wstępie” [8, s. 98].

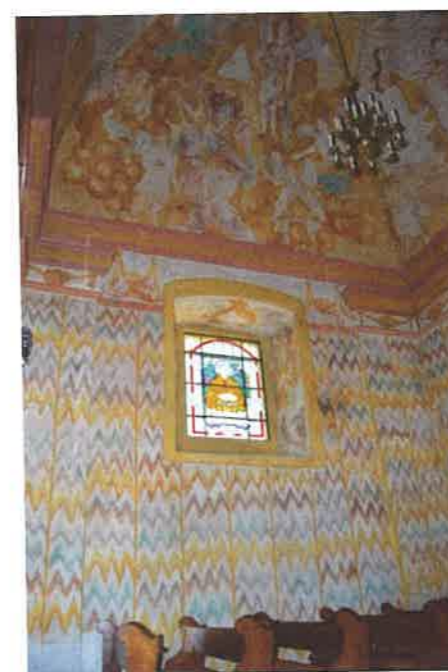
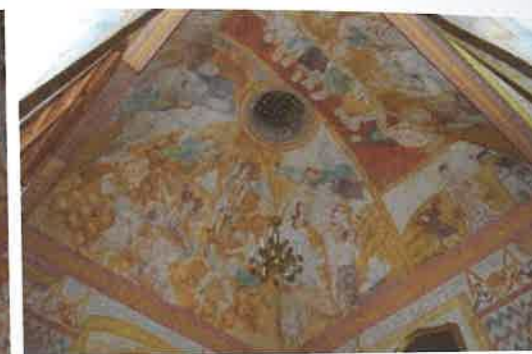
W podejmowanych działaniach trudno jednak doszukać się konsekwencji, bo kolejne restauracje miały zróżnicowany zakres. W latach 1988-1990 w kaplicy św. Anny usunięto rokokowe polichromie i ujawniono XVI-wieczne. Po odsłonięciu dekoracji na ścianach i sklepieniu okazało się, że pod względem artystycznym malowidła są dość prymitywne i prowincjonalne (fot. 6a-b)⁷.

Fot. 6a-b.
Smogorzów, kaplica św. Anny po usunięciu polichromii rokokowej: a) widok ściany i sklepienia; b) widok sklepienia
Źródło: autor, 2016 r.

Usunięcie polichromii rokokowej z iluzjonistycznymi podziałami architektonicznymi we wnętrzu kaplicy i sklepienia prezbiterium spowodowało utratę jednorodności stylowej i formalnej całego wnętrza świątyni. Decyzje te stały się przyczynkiem do kolejnych działań bezpowrotnie niszczących spójny historyczny wystrój kościoła w Smogorzowie. W 2002 roku historyczny polichromowany strop nawy z polichromią uznaną za „neorokokową”, usunięto i zastąpiono lakierowanymi deskami modrzewiowymi⁹. Nie można dziś stwierdzić, czy ocena jego wartości była błędna, gdyż brak jest jakiegokolwiek dokumentacji, czy inwentaryzacji, które pozwoliłyby to jednoznacznie rozstrzygnąć.

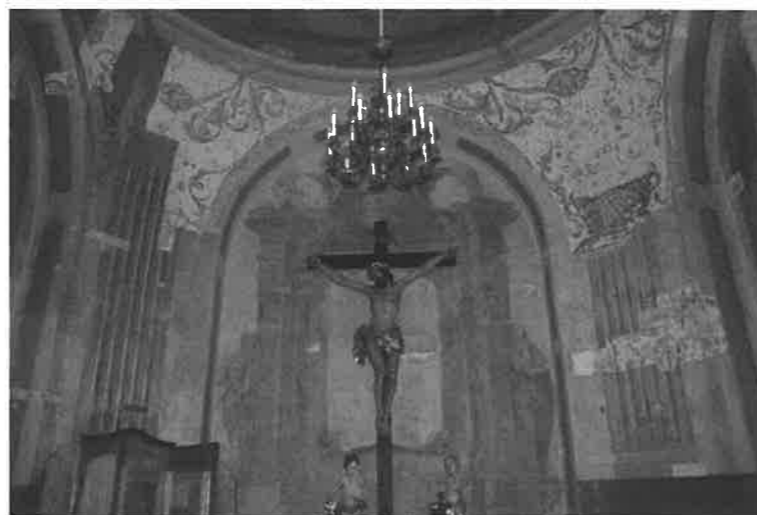
W ostatnich latach w kaplicy św. Krzyża wykonano kolejne szeroko płaszczyznowe odkrywki, w których ujawniono wcześniejszą fazę barokowej dekoracji sprzed 1710 roku (fot. 7). Poziomy artystyczny ujawnionych fragmentów polichromii okazał się znów nieporównywalnie niższy od warstwy XVIII-wiecznej, ale duże płaszczyzny odkrywek wskazują, że miały one stanowić przygotowanie do z góry powziętego zamiaru usunięcia tego co późniejsze w imię uznania większej wartości dekoracji starszej, czyli bardziej autentycznej. Można to rozumieć jako nadanie większej rangi temu co uznano za prawdę o zabytku nad pięknem i artyzmem tego co wtórne, a tym samym mało- lub bezwartościowe. Spójny wystrój nadający całemu wnętrzu określony wyraz estetyczny musiał więc ustąpić przed tym co bardziej „prawdziwe”, bo starsze.

Fot. 7. Smogorzów, fragment iluzjonistycznego ołtarza z kaplicy św. Krzyża z dużymi odkrywkami ujawniającymi wcześniejszą warstwę dekoracji
Źródło: autor, 2017 r.

Działania konserwatorskie podejmowane w kościele w Smogorzowie nie były pochopne, lecz poprzedzone badaniami, a nawet wizualizacją efektów. Zabrakło jednak nowej, spójnej koncepcji, która byłaby uzasadnieniem podejmowanych decyzji. Wbrew założeniom koncepcji, którą zrealizowano doprowadziła ona do zniszczenia spójności estetycznej wnętrza, obniżając jego walory estetyczne¹⁰.
