Nowożytny renesansowe polichromie kościołów „grupy pułtuskiej”

Małgorzata
KORPAŁA

Modern renaissance polychromes of the churches of the “Pułtusk group”

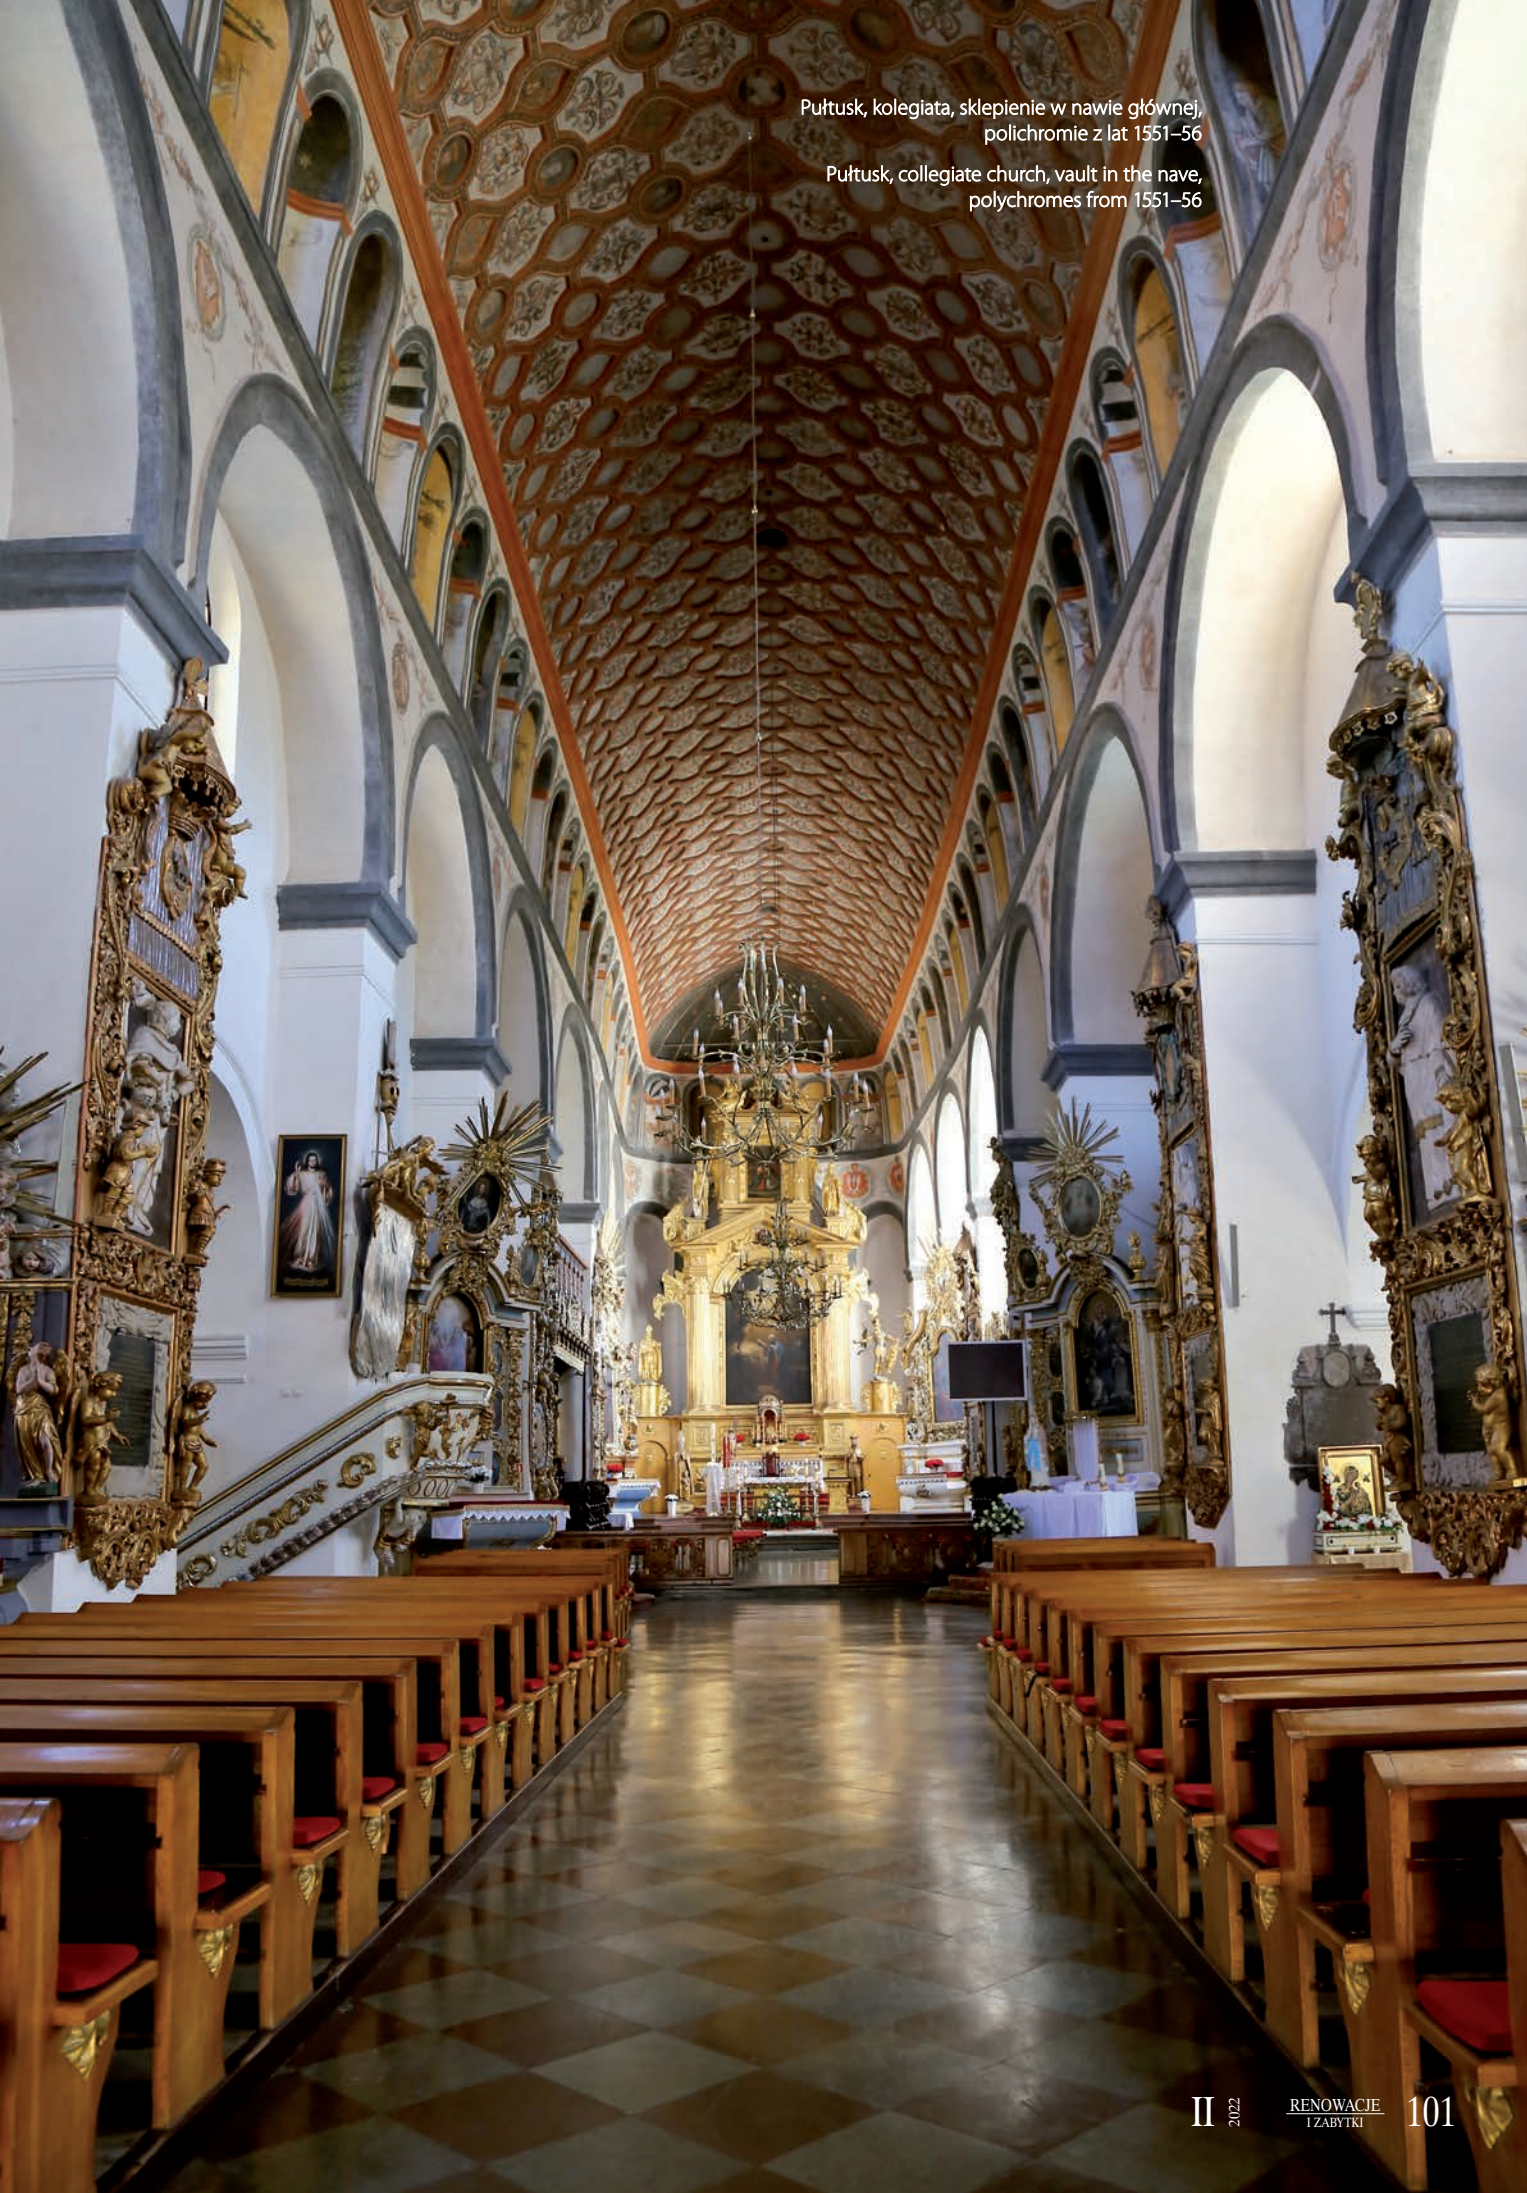
Pułtusk, kolegiata, sklepienie w nawie głównej,
polichromie z lat 1551–56

Pułtusk, collegiate church, vault in the nave,
polychromes from 1551–56

Malowidła kolegiaty w Pułtusku są najwcześniejszym przykładem monumentalnego malarstwa iluzjonistycznego, będącym odwzorowaniem antycznej bazylikowej kratownicy kasetonów na sklepieniach¹⁰. Charakterystycznym elementem pułtuskiego sklepienia jest kompozycja kół i owali pokrytych bogatą ornamentało-roślinną polichromią. W sztukatorskie pola kasetonów wpisano stylizowane bukiety roślinno-kwiatowe, rozetki i popiersia. W okrągłych kasetonach umieszczono popiersia, a we wrzecionowatych – arabeski¹¹.

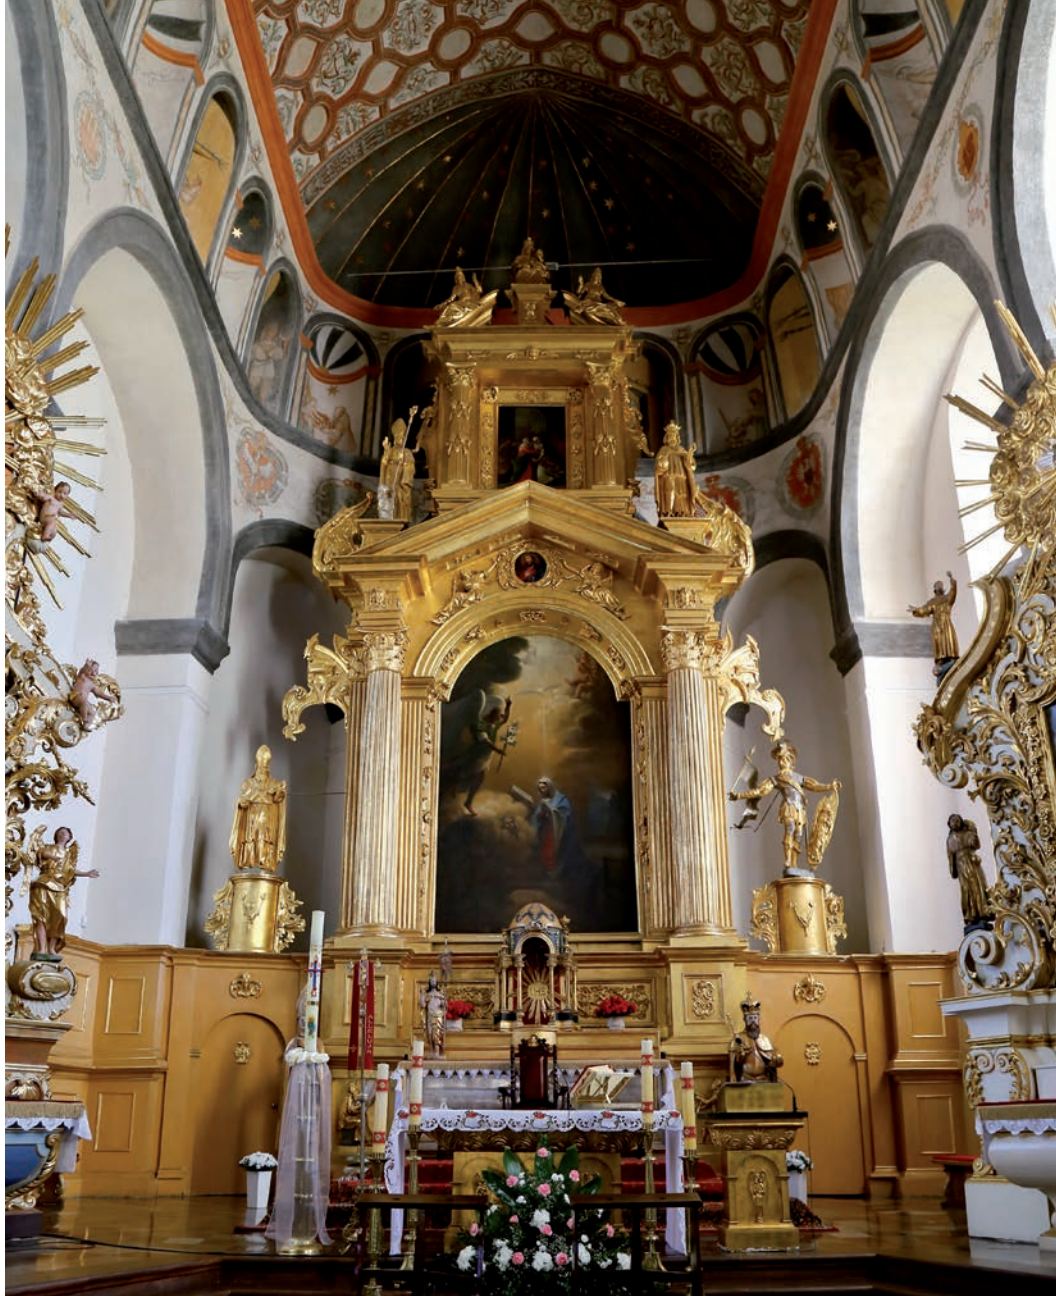
Pułtusk, kolegiata,
sklepienie
i arkadowy fryz

Pułtusk, collegiate
church, vault and
arcaded frieze

Poniżej kolebki znajdują się nisze z postaciami. Wokół nawy i prezbiterium, w pasie pod sklepieniem, wydzielone są rzędy arkadowych nisz. Kompozycja kasetonów jest przetworzeniem idei włoskich sklepień kasetonowych inspirowanych rycinami z traktatu Sebastiana Serlia, ale znacznie uproszczonych i nawiązujących do rozwiązań z Europy północnej. Kasetony w Pułtusk wykazują swobodę kompozycji zarówno rysunku, jak i wykonania. Prawdopodobnie wynikało to z tego, że zaangażowani lokalni rzemieślnicy nie rozumieli w pełni zasad architektury renesansowej. Nie jest jednak wykluczone, że na kształt kasetonów kolegiaty miały wpływ także wzorce niemieckie lub niderlandzkie. Wartość wnętrza kolegiaty pułtuskiej polega przede wszystkim na zachowanej renesansowej dekoracji malarskiej wiążącej się z architekturą i wystrojem innych mazowieckich kościołów, które tworzą niewielką, ale typologicznie wyraźną grupę zabytków architektury renesansowej w Polsce¹². Jednocześnie należy wyraźnie podkreślić, że wnętrza kolegiaty pułtuskiej jest największym zachowanym w Polsce zespołem XVI-wiecznych malowideł.

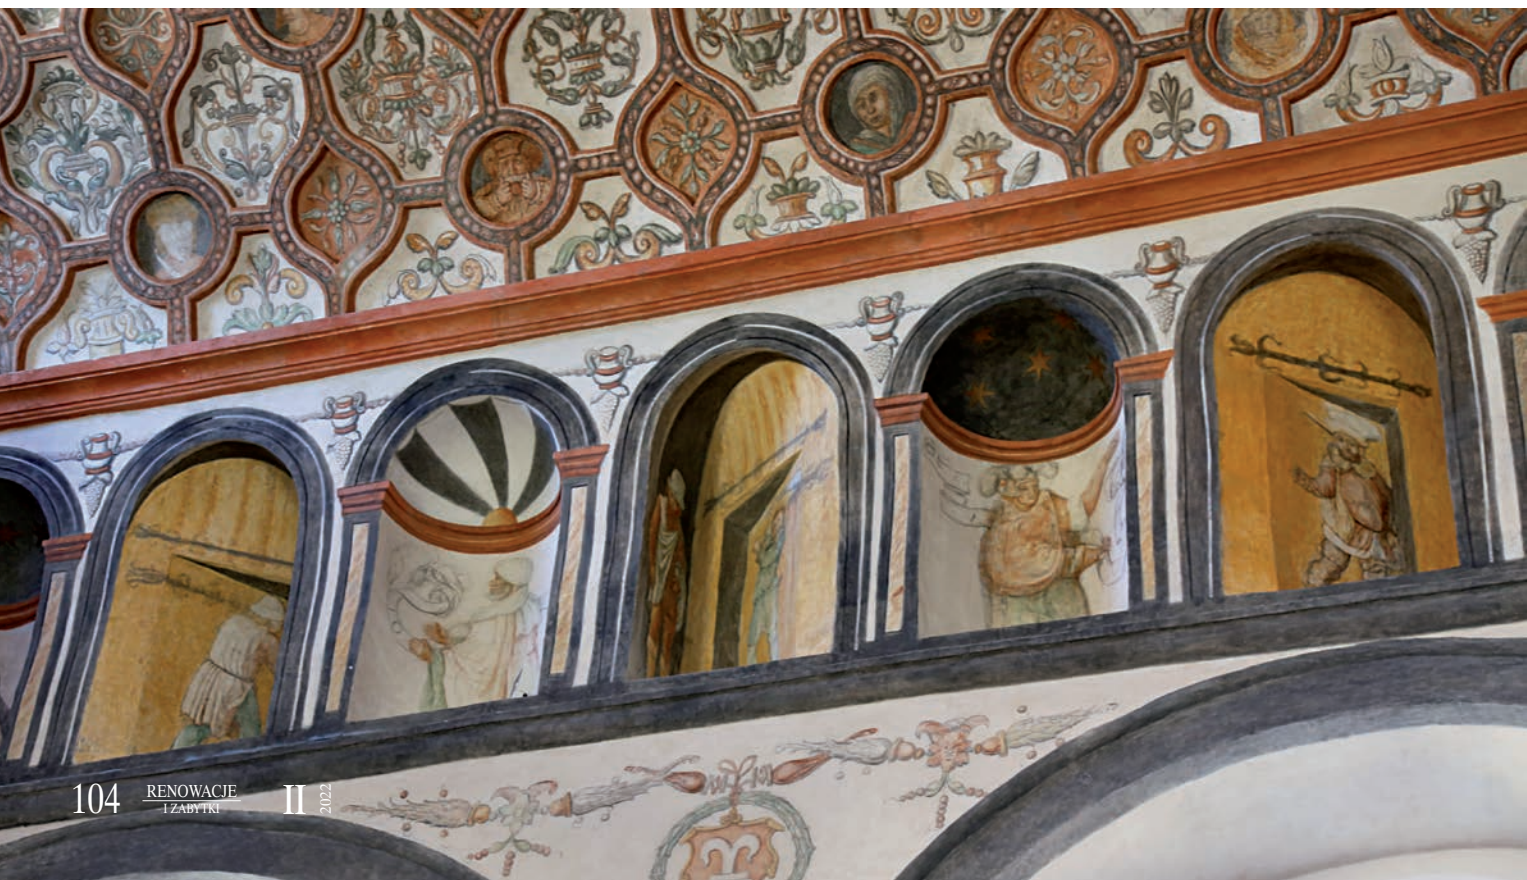
Pułtusk, kolegiata,
prezbiterium,
polichromie z lat 1551–56

Pułtusk, collegiate
church, presbytery,
polychromes
from 1551–56

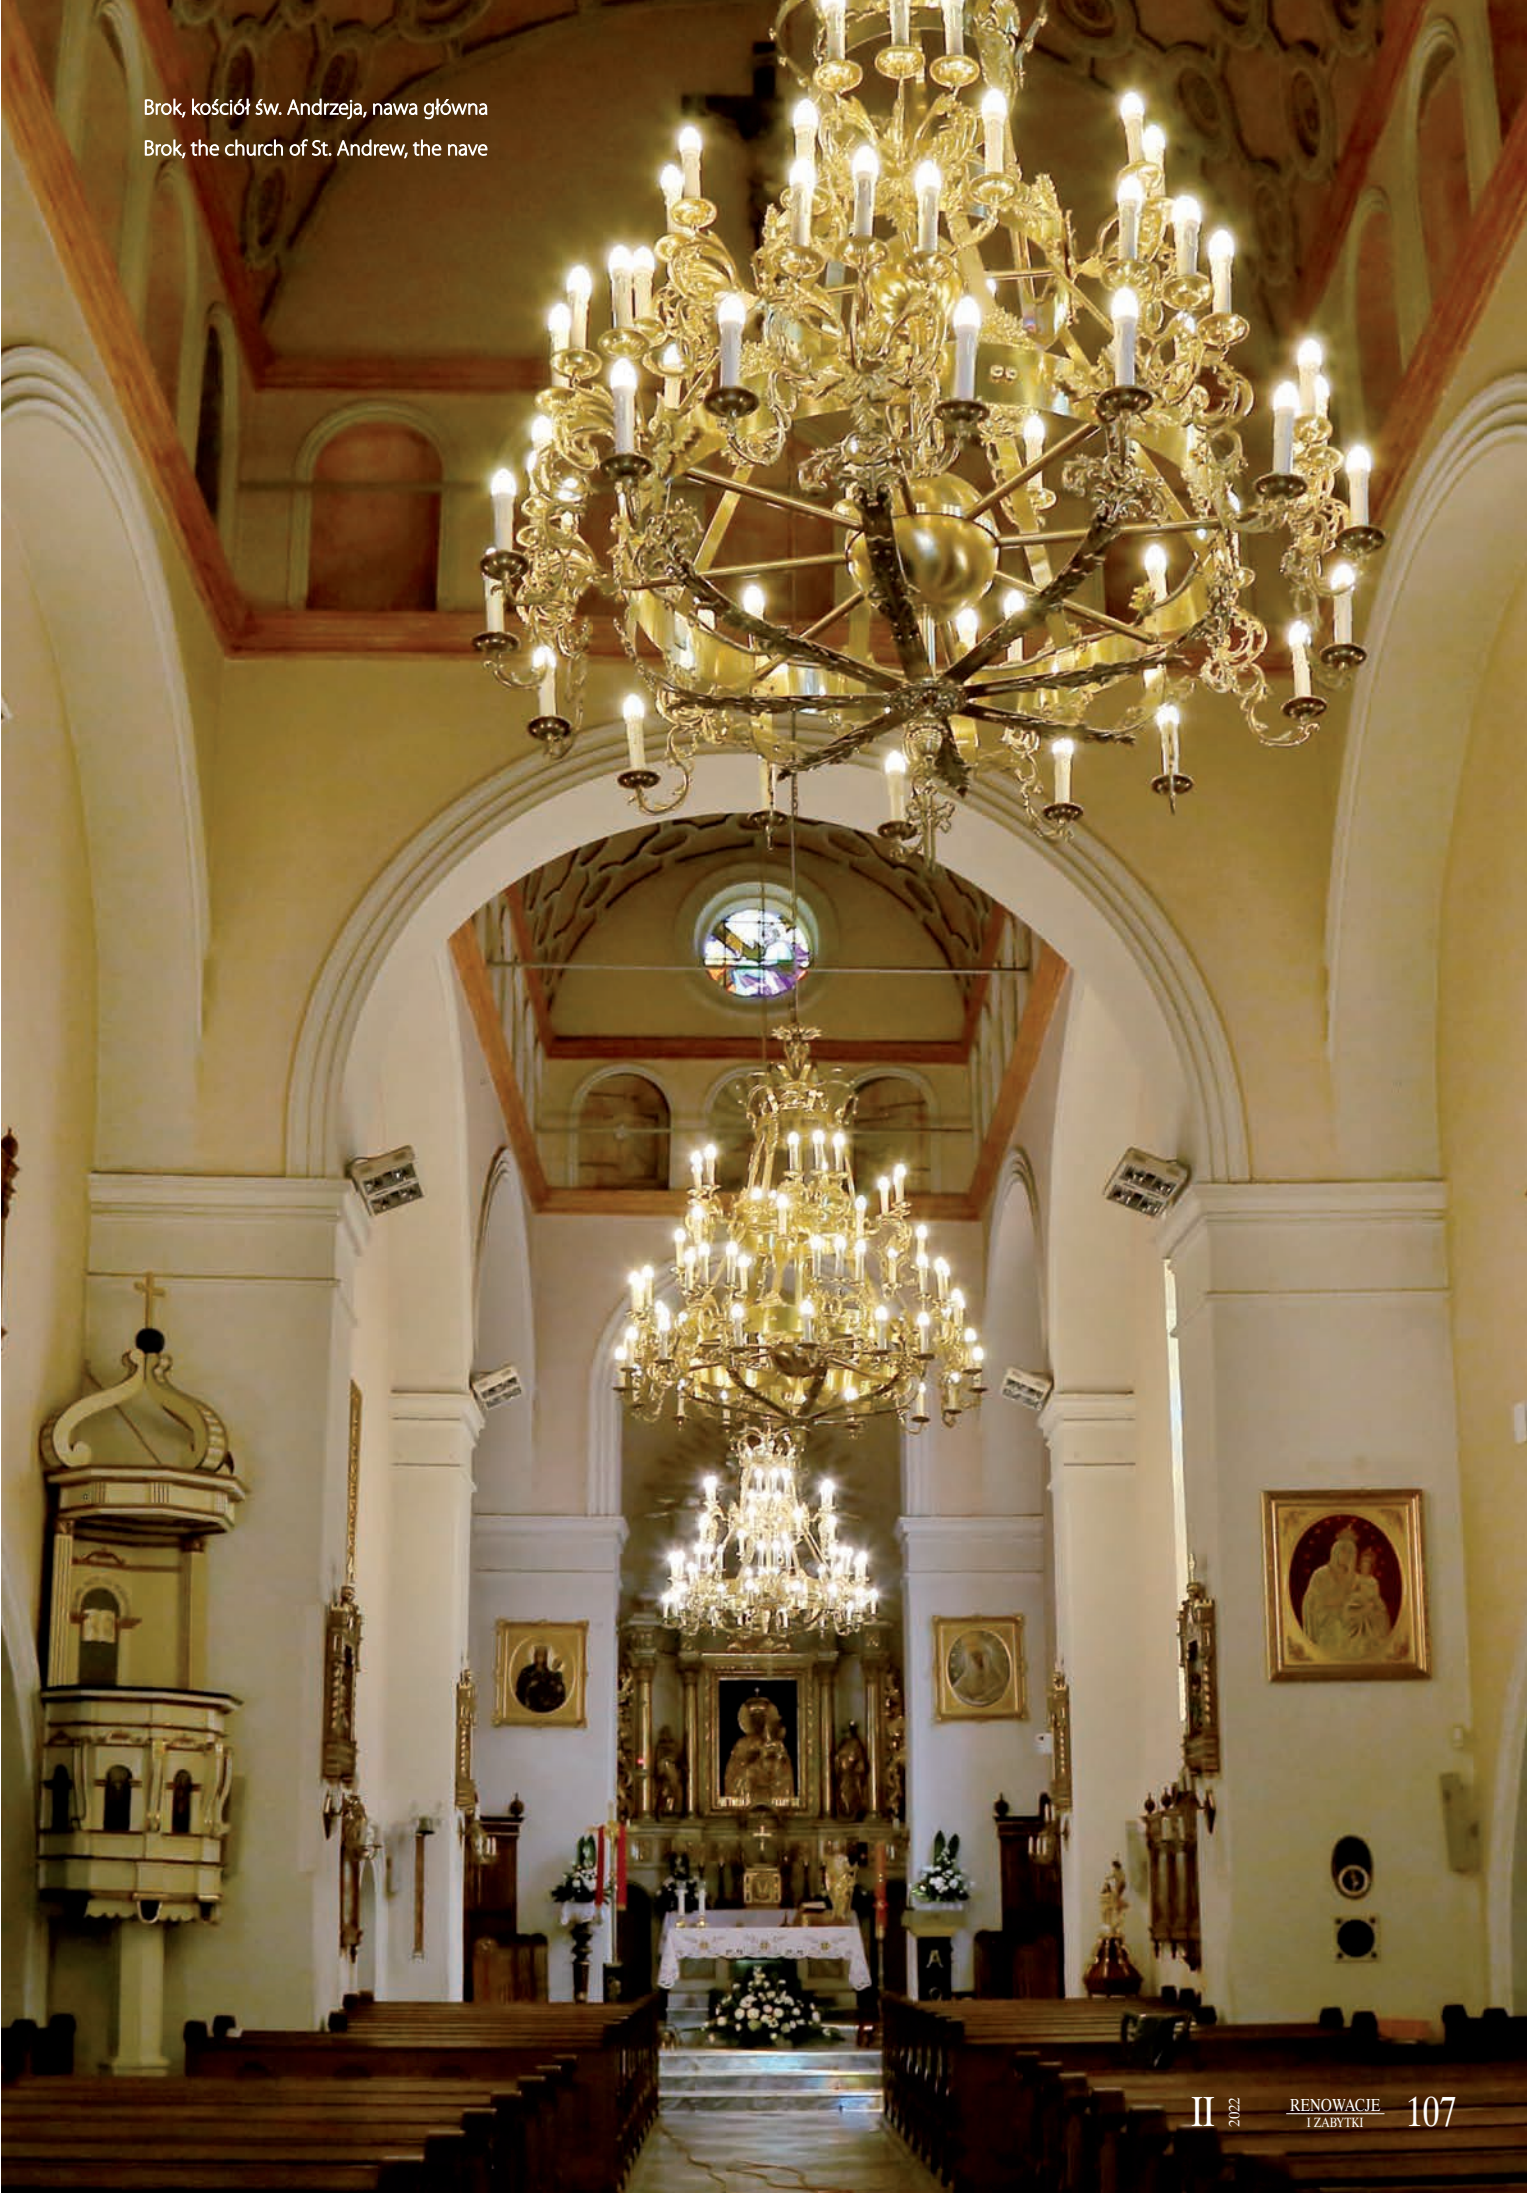
Brok, kościół św. Andrzeja, nawa główna
Brok, the church of St. Andrew, the nave

Sklepienie kościoła w Broku ma w porównaniu do kolegiaty pułtuskiej znacznie skromniejszą kompozycję, opartą na prostych, geometrycznych kształtach. Polichromie w Broku można podzielić na dwa rodzaje dekoracji: kasetony sklepienia o ornamentalnym charakterze oraz dekoracje figuralne rozmieszczone w niszach fryzu arkadowego w prezbiterium. Polichromie figuralne przedstawiają postacie ze Starego Testamentu (m.in. Mojżesza i Salomona), jak również rybaków, zakonników oraz kobiety. Uzupełniają je stylizowane rozety na sklepieniu o szaro-czarnym rysunku z zielonymi, ugrowymi i kremowymi płatkami lub kwiatkami, które przenikają się, podkreślając iluzję trójwymiarowości. Polichromowane dekoracje wykonano także na obramowaniach: na kolistych jasnoszarych płaszczyznach znajdują się szaro-czarne romby i podwójne paski zaokrąglone na końcach. Światłocieniową przestrzenność podkreślają paski wokół obramień pomalowane

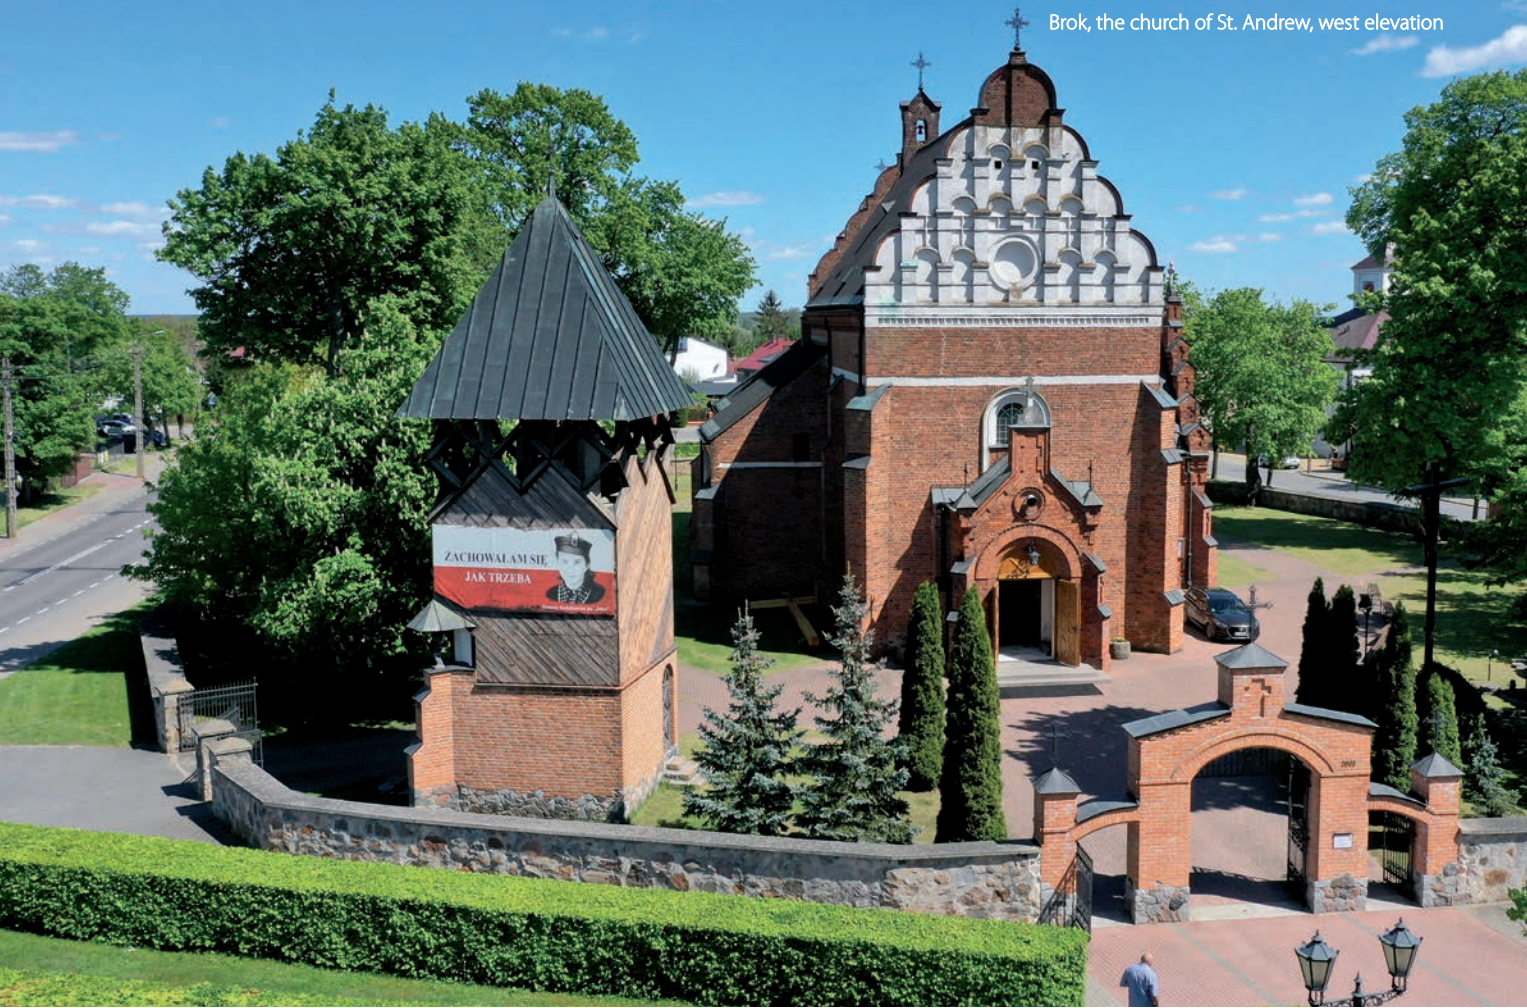
Brok, kościół św. Andrzeja, elewacja zachodnia
Brok, the church of St. Andrew, west elevation

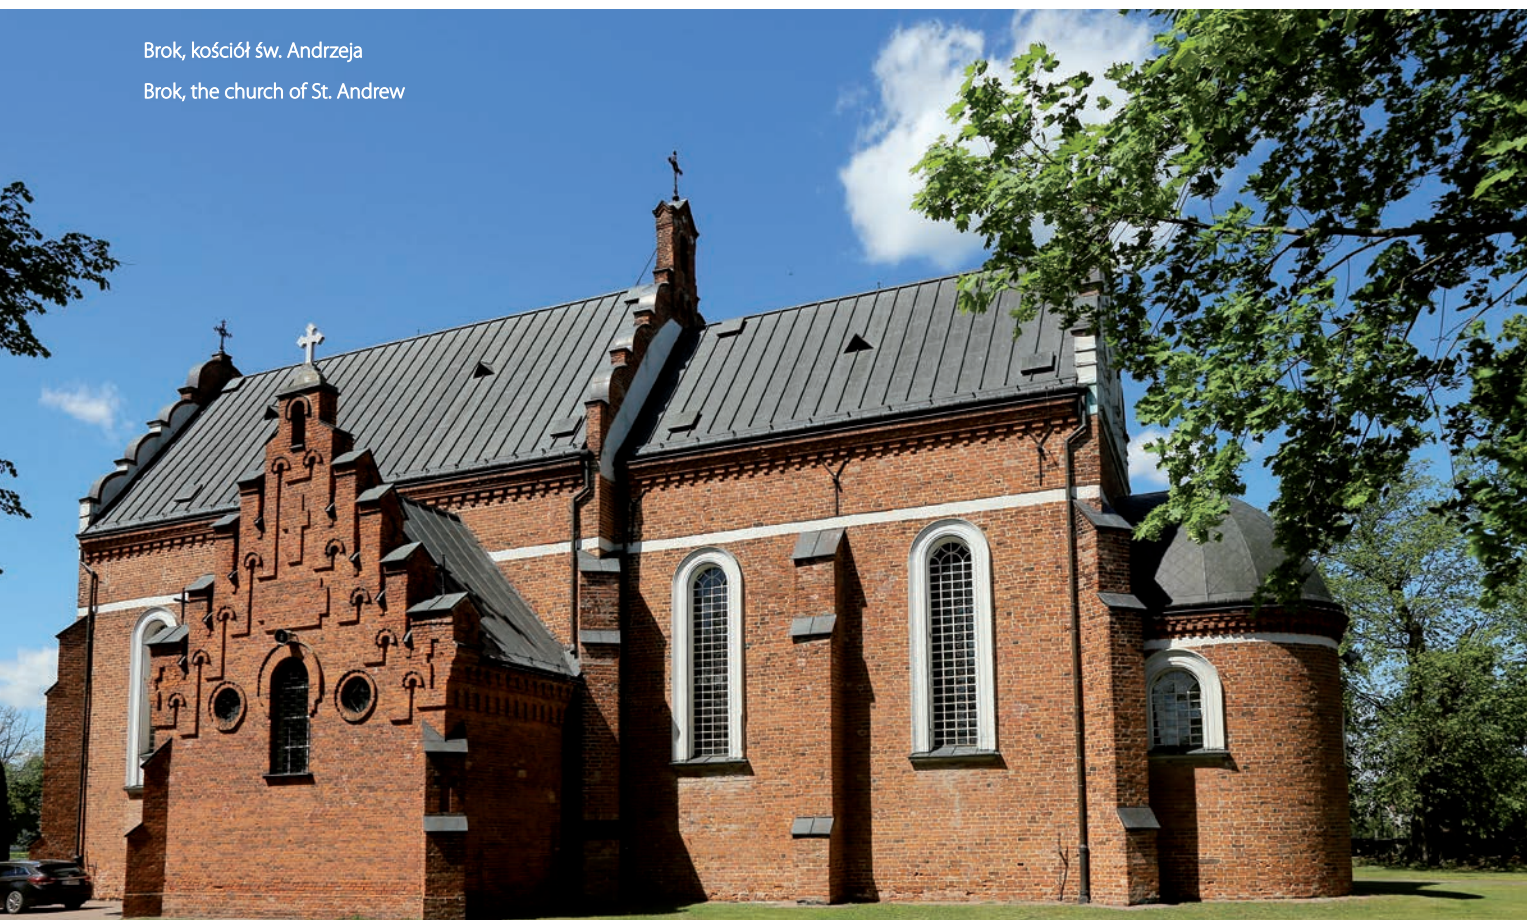
Brok, kościół św. Andrzeja
Brok, the church of St. Andrew

Brok, kościół
św. Andrzeja, sklepienie
prezbiterium,
polichromie
z lat 60. XVI wieku

Brok, the church
of St. Andrew, presbytery
vault, polychromes
from the 1660s

w taki sposób, że do połowy są naprzemiennie jasnokremowe lub szaro-czarne zgodnie z kierunkiem padania światła. Paski podkreślają iluzję cienia i oświetlonej krawędzi kasetonowych obramień na sklepieniu²³.

Polichromie na sklepieniu kościoła w Broku zostały wykonane w technice fresku na pobiałe wapiennej. Prawdopodobnie były wykańczone na sucho z użyciem tempery. W zaprawie wapiennej znaleziono wypełniacz organiczny

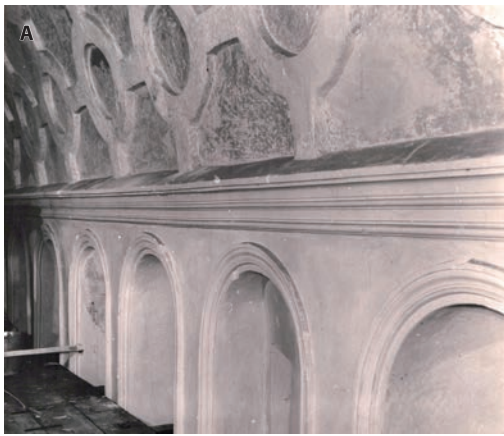
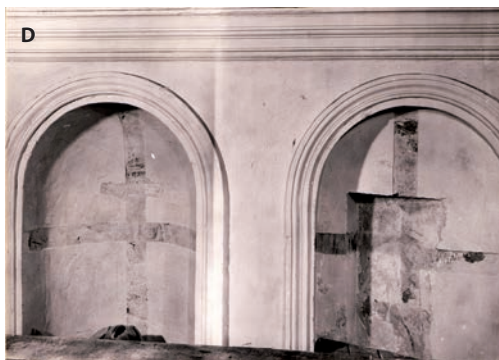
Brok, kościół św. Andrzeja, zdjęcia archiwalne z 1973 r.:
 A – fragment kasetonowego sklepienia i arkadowego fryzu;
 B – fragment sklepienia z odkrytymi polichromiami;
 C – odkrywki na kasetonach sklepienia;
 D – odkrywki pasowe w niszach arkadowego fryzu;
 (Sprawozdanie z prac konserwatorsko-badawczych na sklepieniu prezbiterium, kościół parafialny pw. św. Anny w Broku, oprac. G. Zborowska, A. Rachtan, 1973)

Brok, the church of St. Andrew, archival photos from 1973:
 A – fragment of the coffered and arcaded vault frieze; B – a fragment of the vault with exposed polychromes; C – outcrops on vault cofferdams;
 D – strip outcrops in the niches of the arcaded frieze; (Report on conservation and research works on presbytery vault, parish church of St. Anna in Brok, ed. G. Zborowska, A. Rachtan, 1973)

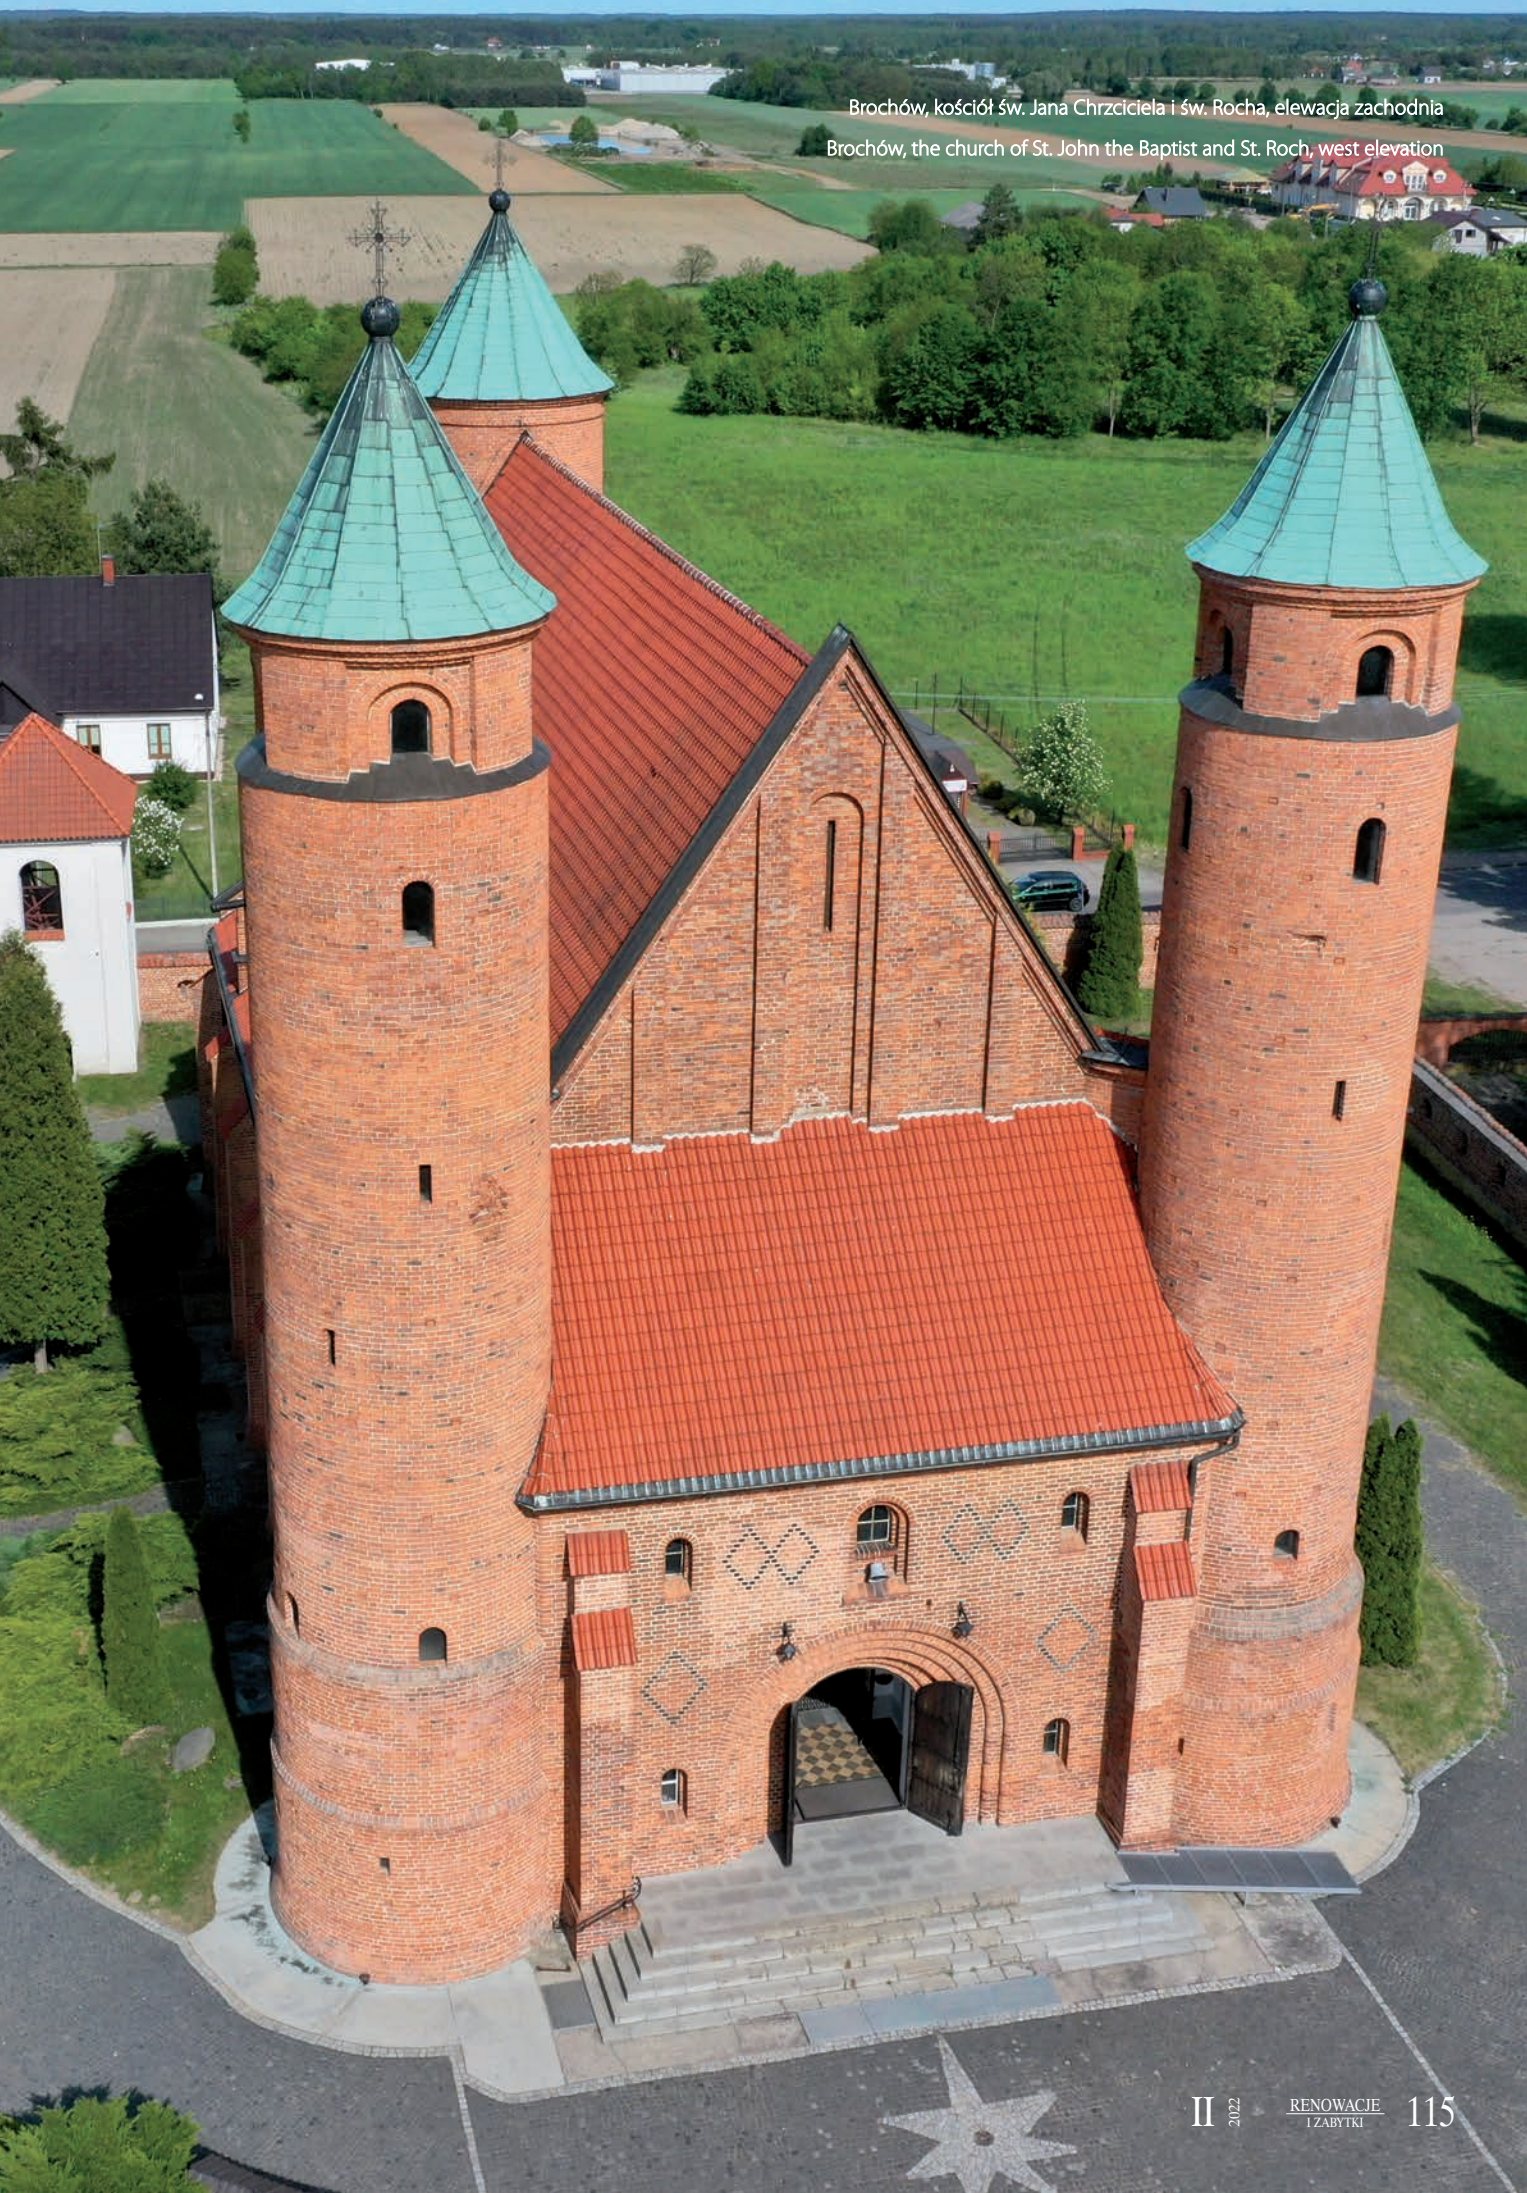
Brochów, kościół św. Jana Chrzciciela i św. Rocha, sklepienie prezbiterium po odtworzeniu polichromii, konserwacja i rekonstrukcja wykonana w latach 2009–10.
Fot. M. Korpała

laboratoryjnych³³. Technika odtworzenia polichromii w Brochowie jest współczesna (pigmenty ze spoiwem akrylowym³⁴). Decyzja ta była związana z koniecznością doboru właściwej techniki, zgodnej z konserwatorskimi zasadami (m.in. odwracalności i trwałości optycznej), szczególnie do uzupełnienia ubytków i scalenia w miejscach, gdzie malatura zachowała się fragmentarycznie.

W założeniach projektu starano się, aby końcowy efekt rekonstrukcji nie udawał dekoracji autentycznej. Rozległe partie kompozycji, których nie było na żadnym z archiwalnych zdjęć, odtworzono na zasadzie analogii, wykorzystując motywy typowe dla tego typu przedstawień.

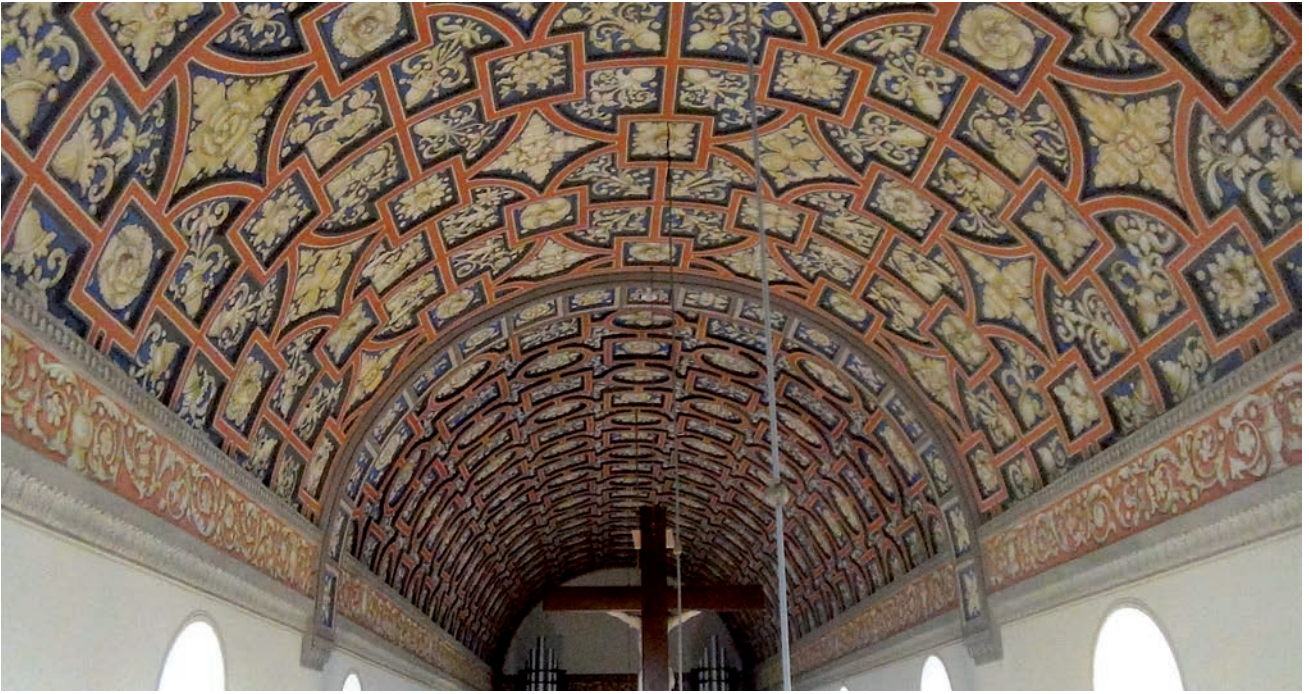
Brochów, the church of St. John the Baptist and St. Roch, presbytery vault after reconstruction of the polychrome, restoration and reconstruction made in 2009–10.
Photo: M. Korpała

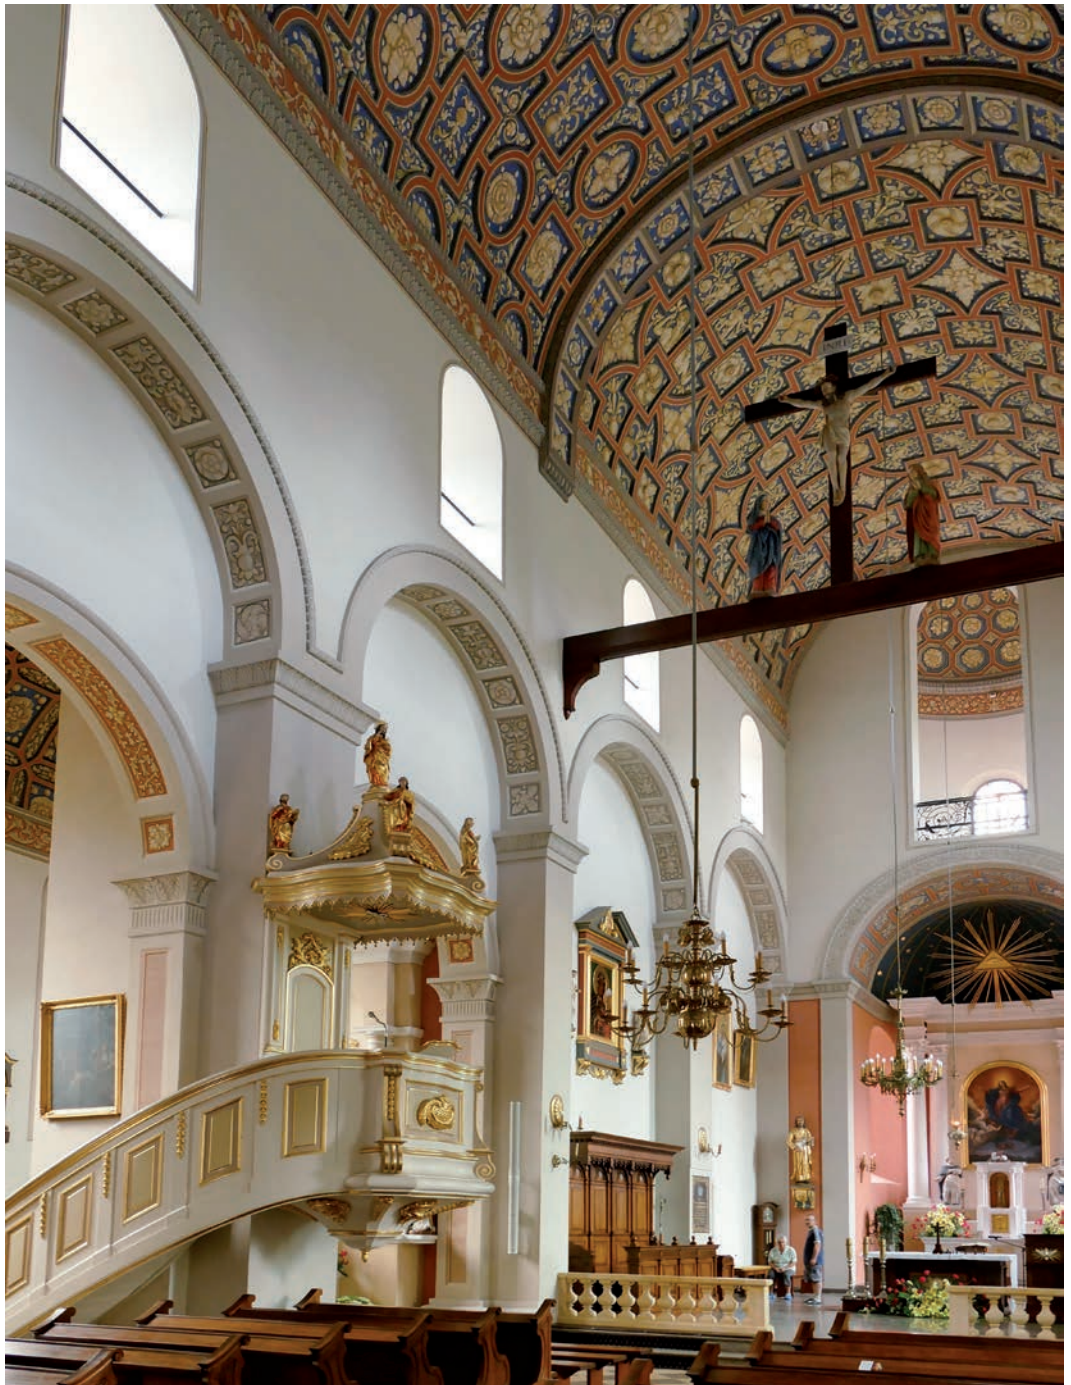
Brochów, kościół św. Jana Chrzciciela i św. Rocha, sklepienie nawy głównej i prezbiterium po odtworzeniu polichromii w latach 2009–10.
Fot. M. Korpała

Brochów, the church of St. John the Baptist and St. Roch, vault of the nave and presbytery after the polychrome reconstruction in 2009–10.
Photo: M. Korpała

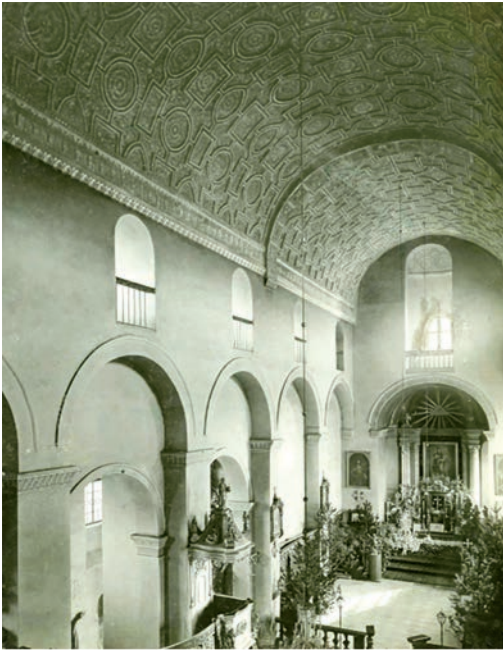
Brochów, kościół św. Jana Chrzciciela i św. Rocha, nawa główna w kierunku prezbiterium przed zniszczeniem kościoła, zdjęcie archiwalne; Z. Rokowski, *Obronny kościół w Brochowie i jego odbudowa*, „Ochrona Zabytków Sztuki”, cz. I, (1-4/1930–31), s. 108

Brochów, the church of St. John the Baptist and St. Roch, main nave towards the presbytery before the destruction of the church, archival photo; Z. Rokowski, *The Defensive Church in Brochów and its reconstruction*, “Protection of Monuments of Art”, part I, (1-4/1930–31), p. 108

pracownia z Warszawy lub Płocka³⁰. Wygląd brochowskiej dekoracji został udokumentowany na zdjęciu wnętrza sprzed zniszczenia sklepień kościoła w trakcie I wojny światowej. Charakterystycznym elementem kompozycji było rozciągnięte, pozbawione lunet sklepienie pokryte siecią okrągłych, kwadratowych oraz prostokątnych kasetonów połączonych prostopadłymi listwami. Kompozycja dekoracji sklepienia w prezbiterium została dodatkowo wzbogacona przez wprowadzenie odcinków koła, kwadratu oraz guzów i w krzyżowym układzie łączących je listew. Natomiast sklepienia nawy bocznych pokryte były siatką przenikających się ośmioboków. Wszystkie elementy sztukatorskie pokrywała polichromia. Dokumentacja fotograficzna z początku XX w. nie ujawniła istnienia elementów figuralnych, a w związku z tym można przyjąć tezę, że dekoracja brochowska była wtórna wobec innych dekoracji grupy pułtuskiej.

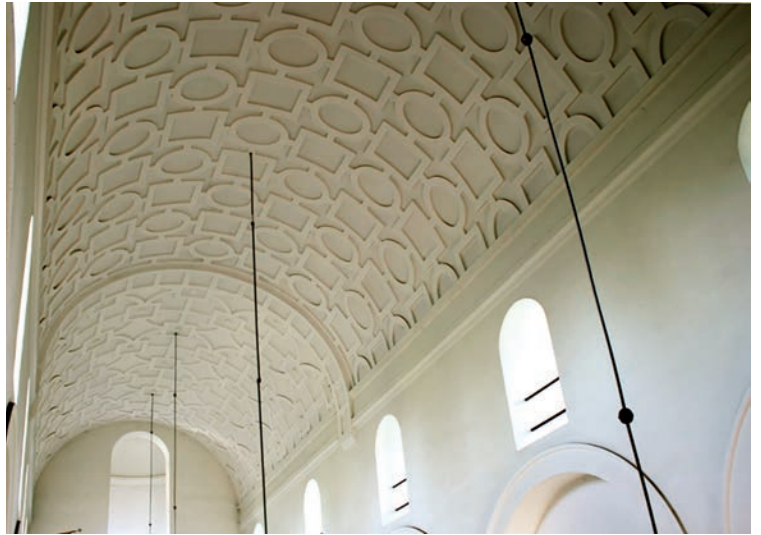
Brochów, kościół św. Jana Chrzciciela i św. Rocha, sklepienie nawy głównej przed odtworzeniem polichromii

Brochów, the church of St. John the Baptist and St. Roch, vault of the nave before recreating the polychrome

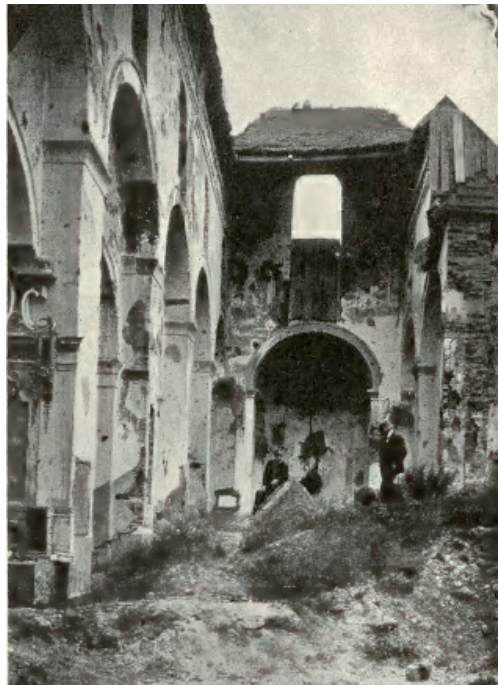
Brochów, kościół św. Jana Chrzciciela i św. Rocha, wnętrze kościoła po zbombardowaniu, zdjęcie archiwalne; Z. Rokowski, *Obronny kościół w Brochowie i jego odbudowa*, „Ochrona Zabytków Sztuki”, cz. I, (1-4/1930–31), s. 105

Brochów, the church of St. John the Baptist and St. Roch, church interior after bombing, archival photo; Z. Rokowski, *Defensive church in Brochów and its reconstruction*, “Protection of Monuments of Art”, part one, (1-4/1930–31), p. 105
