Nowożytny renesansowe polichromie kościołów „grupy pułtuskiej”

Małgorzata
KORPAŁA

Modern renaissance polychromes of the churches of the “Pułtusk group”

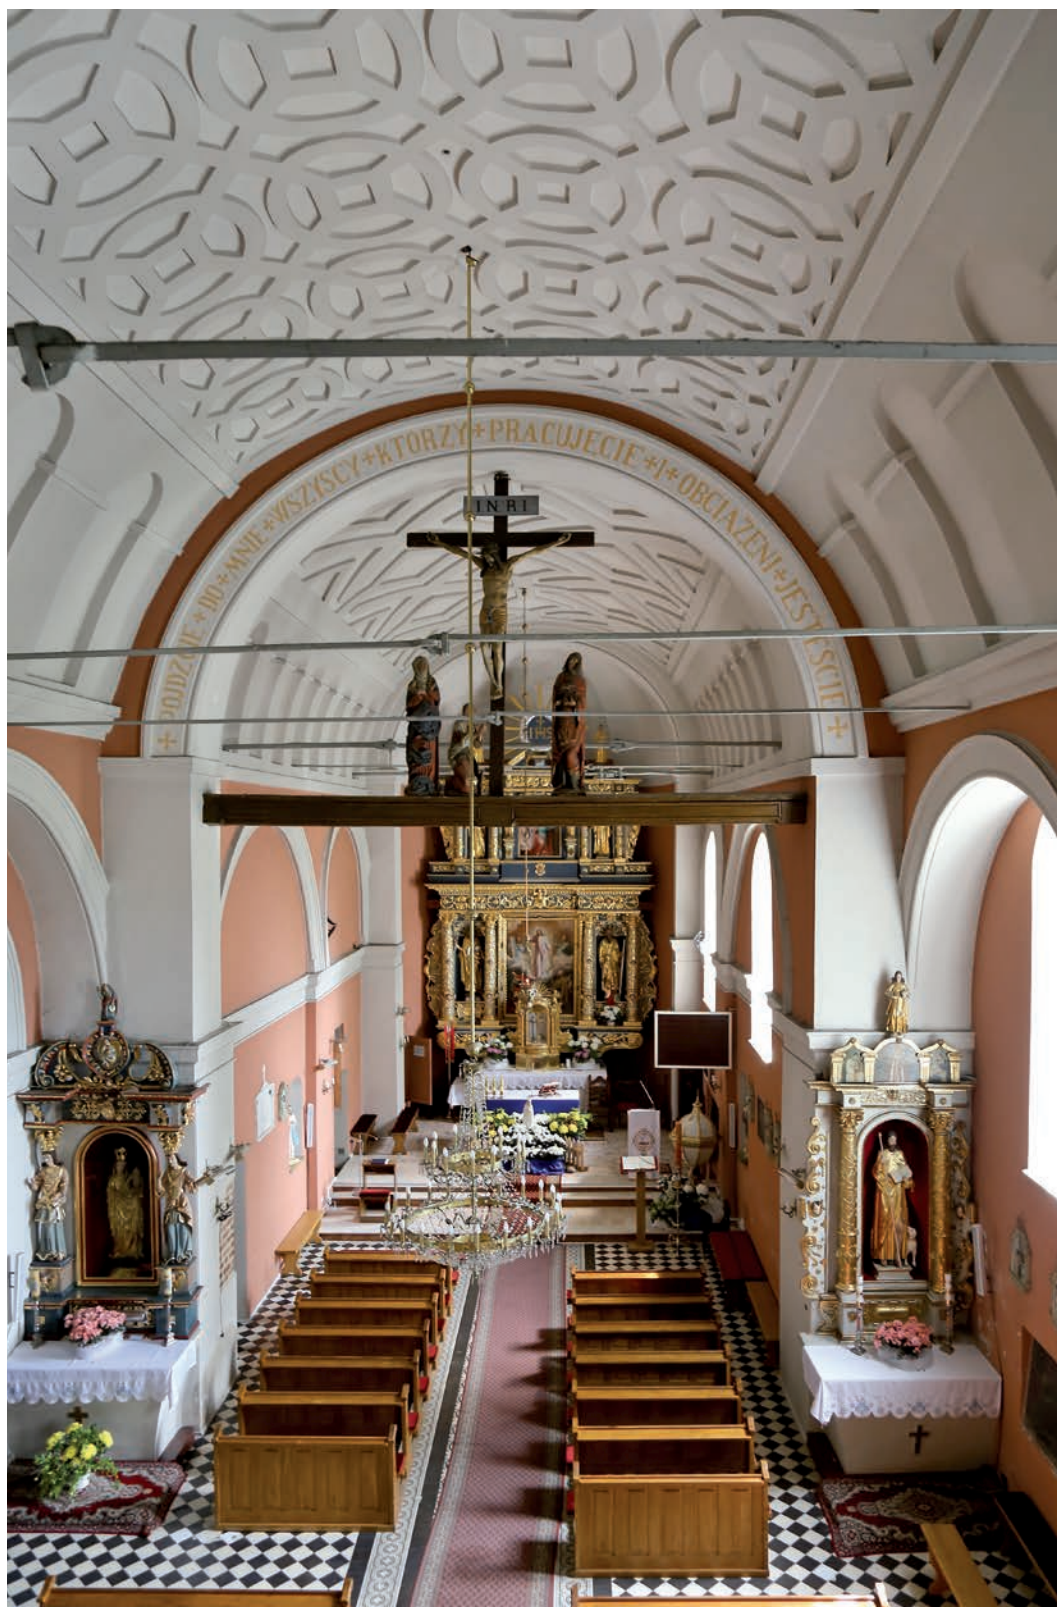
Cieksyn, kościół
św. Doroty, nawa
w kierunku prezbiterium

Cieksyn, church
of St. Dorothy, the nave
towards the presbytery

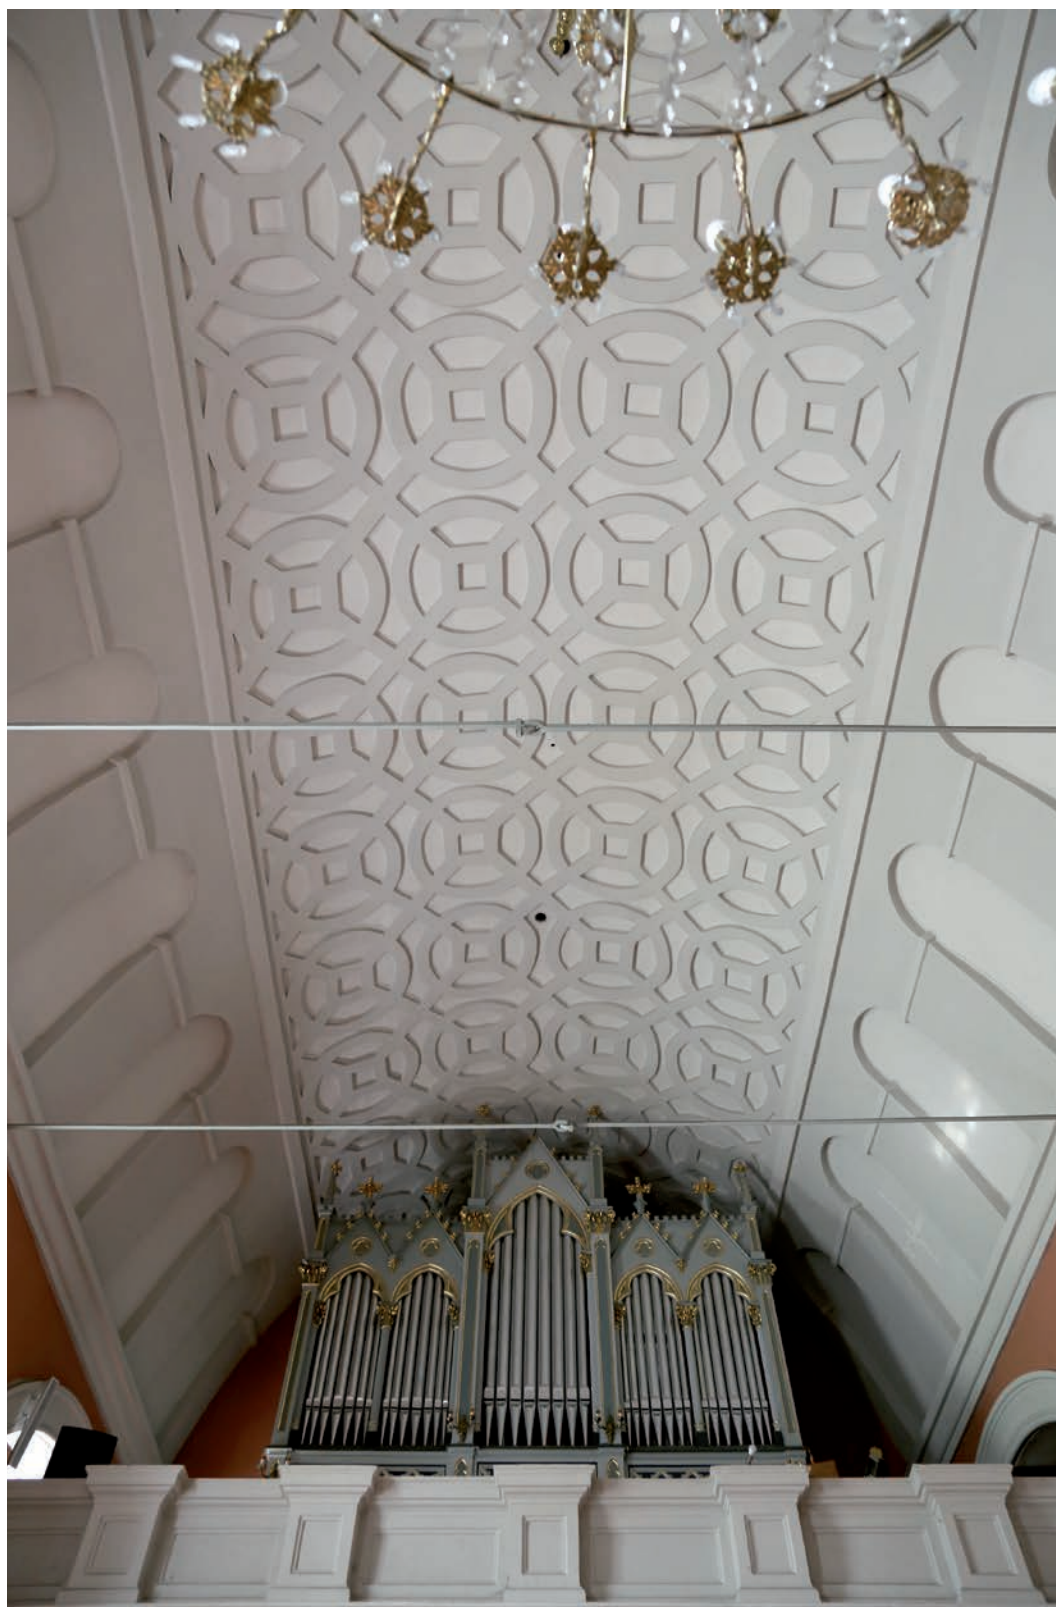
Cieksyn, kościół św. Doroty, kasetonowe sklepienie i arkadowy fryz w kierunku empory organowej

Cieksyn, church of St. Dorothy, a coffered vault and an arcaded frieze towards the organ gallery

Niewiele wiadomo o rozwiązaniach kolorystycznych pozostałych kościołów grupy pułtuskiej. Z omawianej grupy kościołów dekorację kasetonową i podobny pas niszowy podsklepienny ma kościół św. Doroty w Ciekisynie

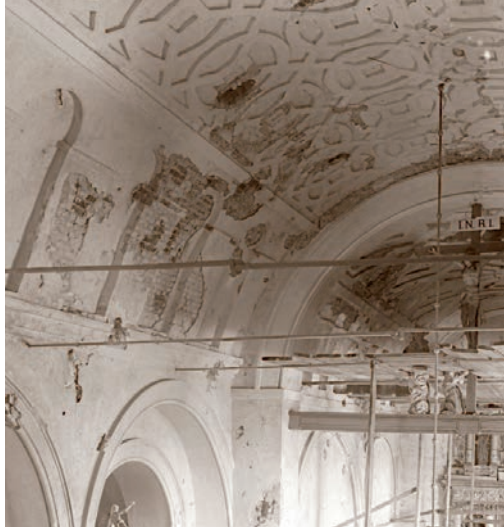
Cieksyn kościół
św. Doroty, z 1556 roku,
zdjęcie archiwalne
wnętrza wg: [https://
mazowieckie.fotopolska.
eu/1138072,foto.html](https://mazowieckie.fotopolska.eu/1138072,foto.html),
(dostęp: 9.10.2020)

Cieksyn church
of St. Dorothy, from 1556,
archival photo of the
interior according to:
[https://Masovian
Voivodeship.
Photopolska.eu/
1138072,foto.html](https://MasovianVoivodeship.Photopolska.eu/1138072,foto.html),
(access: 9/10/2020)

(powiat nowodworski) z 1556 roku³⁵, ale nisz są tam połączone ze sobą wąskim gzymsem. Pierwotny wygląd sklepienia znany jest ze zdjęcia ze zbiorów Towarzystwa Opieki nad Zabytkami Przeszłości. Zachowane zdjęcie jest czarno-białe i nie daje żadnych informacji o kolorystyce sklepienia. Analogiczne sklepienie miał także niezachowany kościół św. Jerzego w Warszawie. Wygląd wnętrza świątyni znany jest jedynie z XIX-wiecznej czarno-białej grafiki. Ukazuje ona wygląd sklepienia, nic natomiast nie wiadomo o jego kolorystyce.
