BROCHÓW

KOŚCIÓŁ PARAFIALNY PW. ŚW.ŚW. JANA CHRZCICIELA I ROCHA, kompletna polichromia wnętrza (ob. rekonstrukcja z kreacją nowych elementów)

ok. 1561, rekonstrukcja 2009-2010

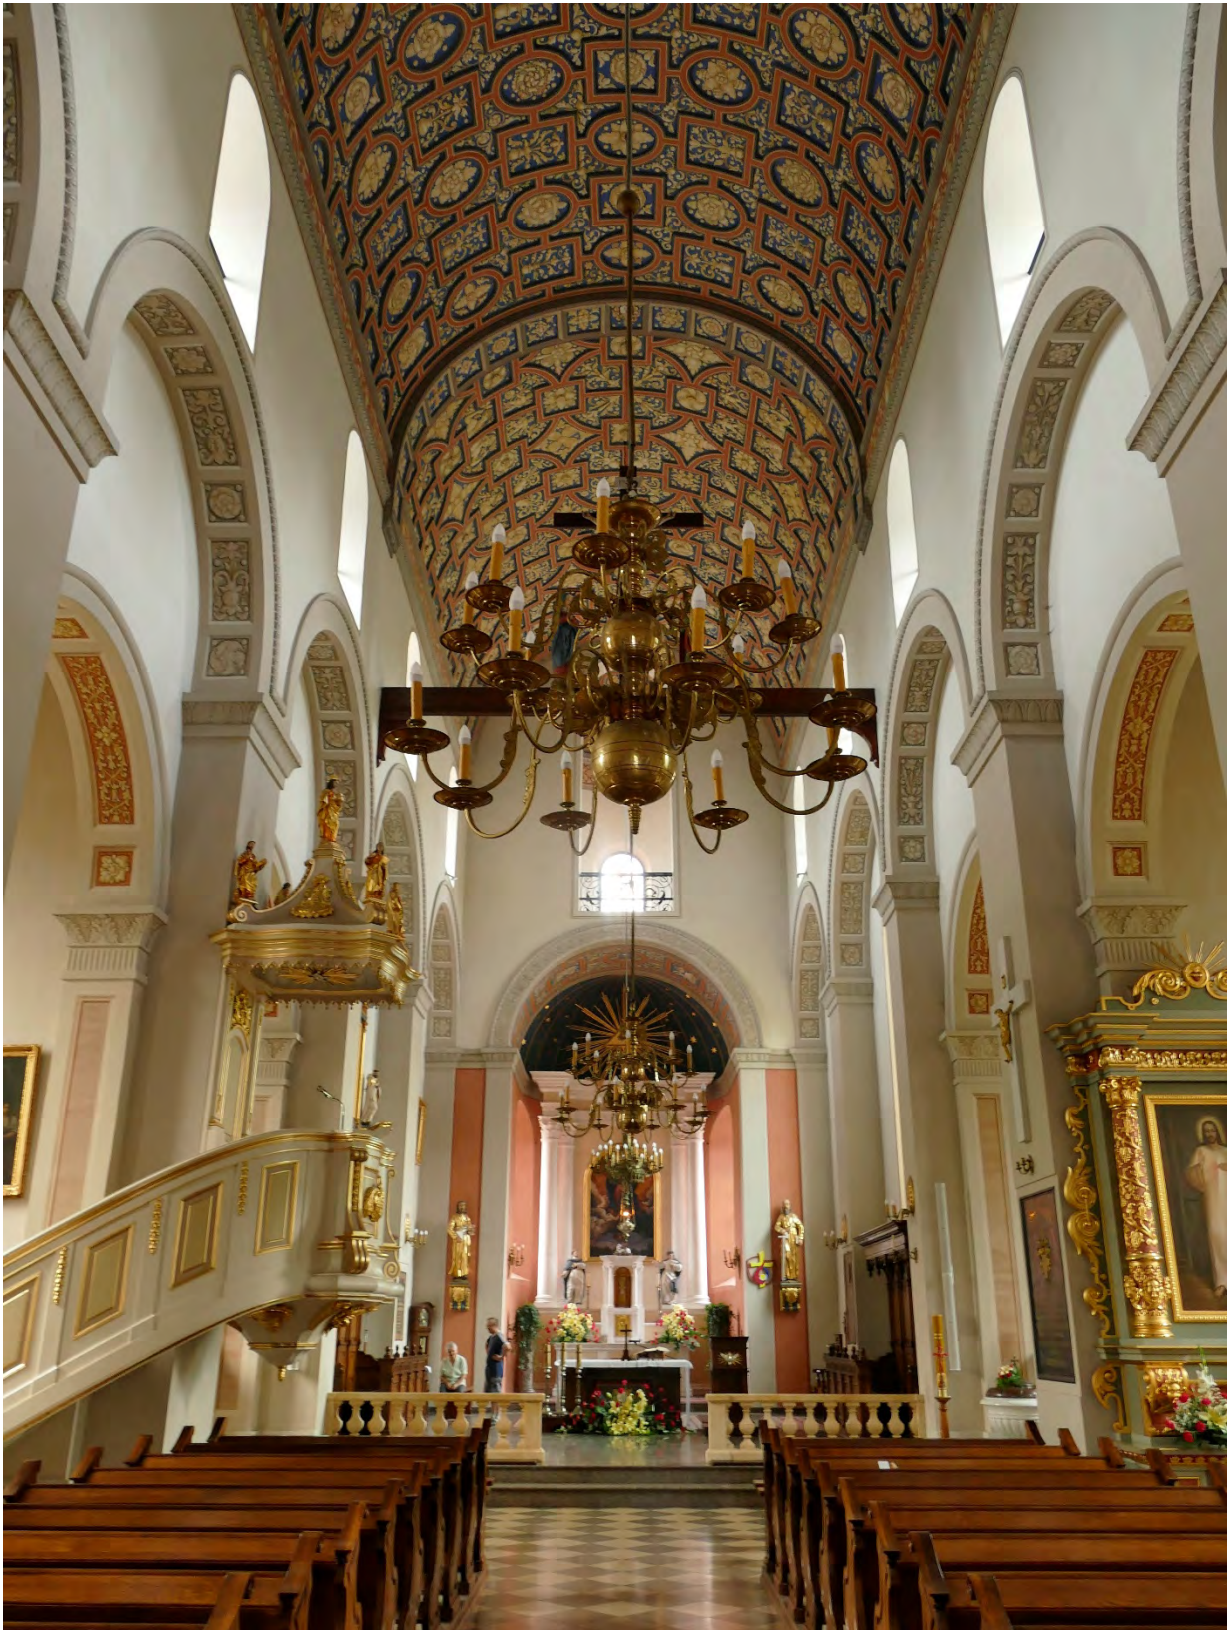
Brochów, kościół par. pw. św.św. Jana Chrzciciela i Rocha, widok ogólny wnętrza w kierunku prezbiterium, rekonstrukcja polichromii wnętrza, po 1561, 2009-2010, proj. Giovanni Battista Venetus z Płocka (atryb.), wyk. nieustalona pracownia malarska z Warszawy lub Płocka (atryb.), fot. MW, 2016.

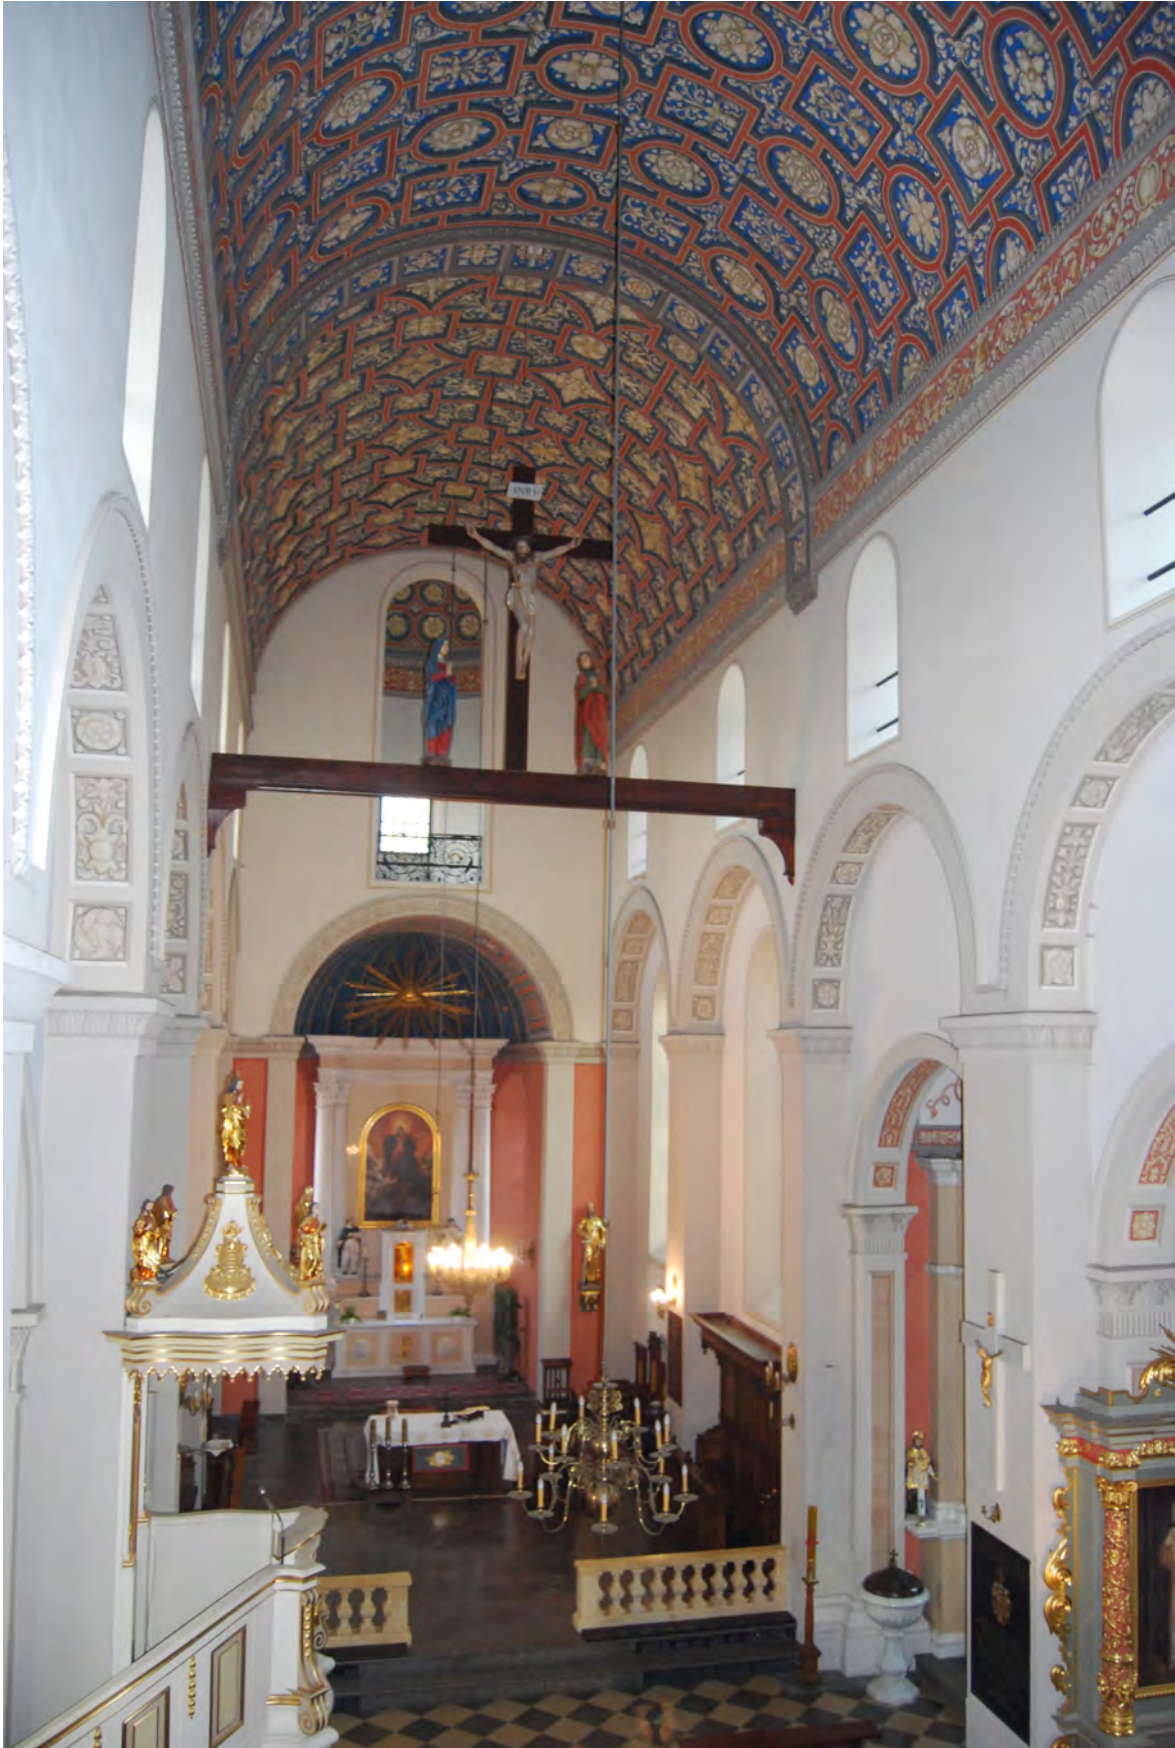
Brochów, kościół par., korpus nawowy, widok na prezbiterium, rekonstrukcja polichromii wnętrza, po 1561, 2009-2010, proj. Giovanni Battista Venetus z Płocka (atryb.), wyk. nieustalona pracownia malarska z Warszawy lub Płocka (atryb.), fot. MW, 2016.

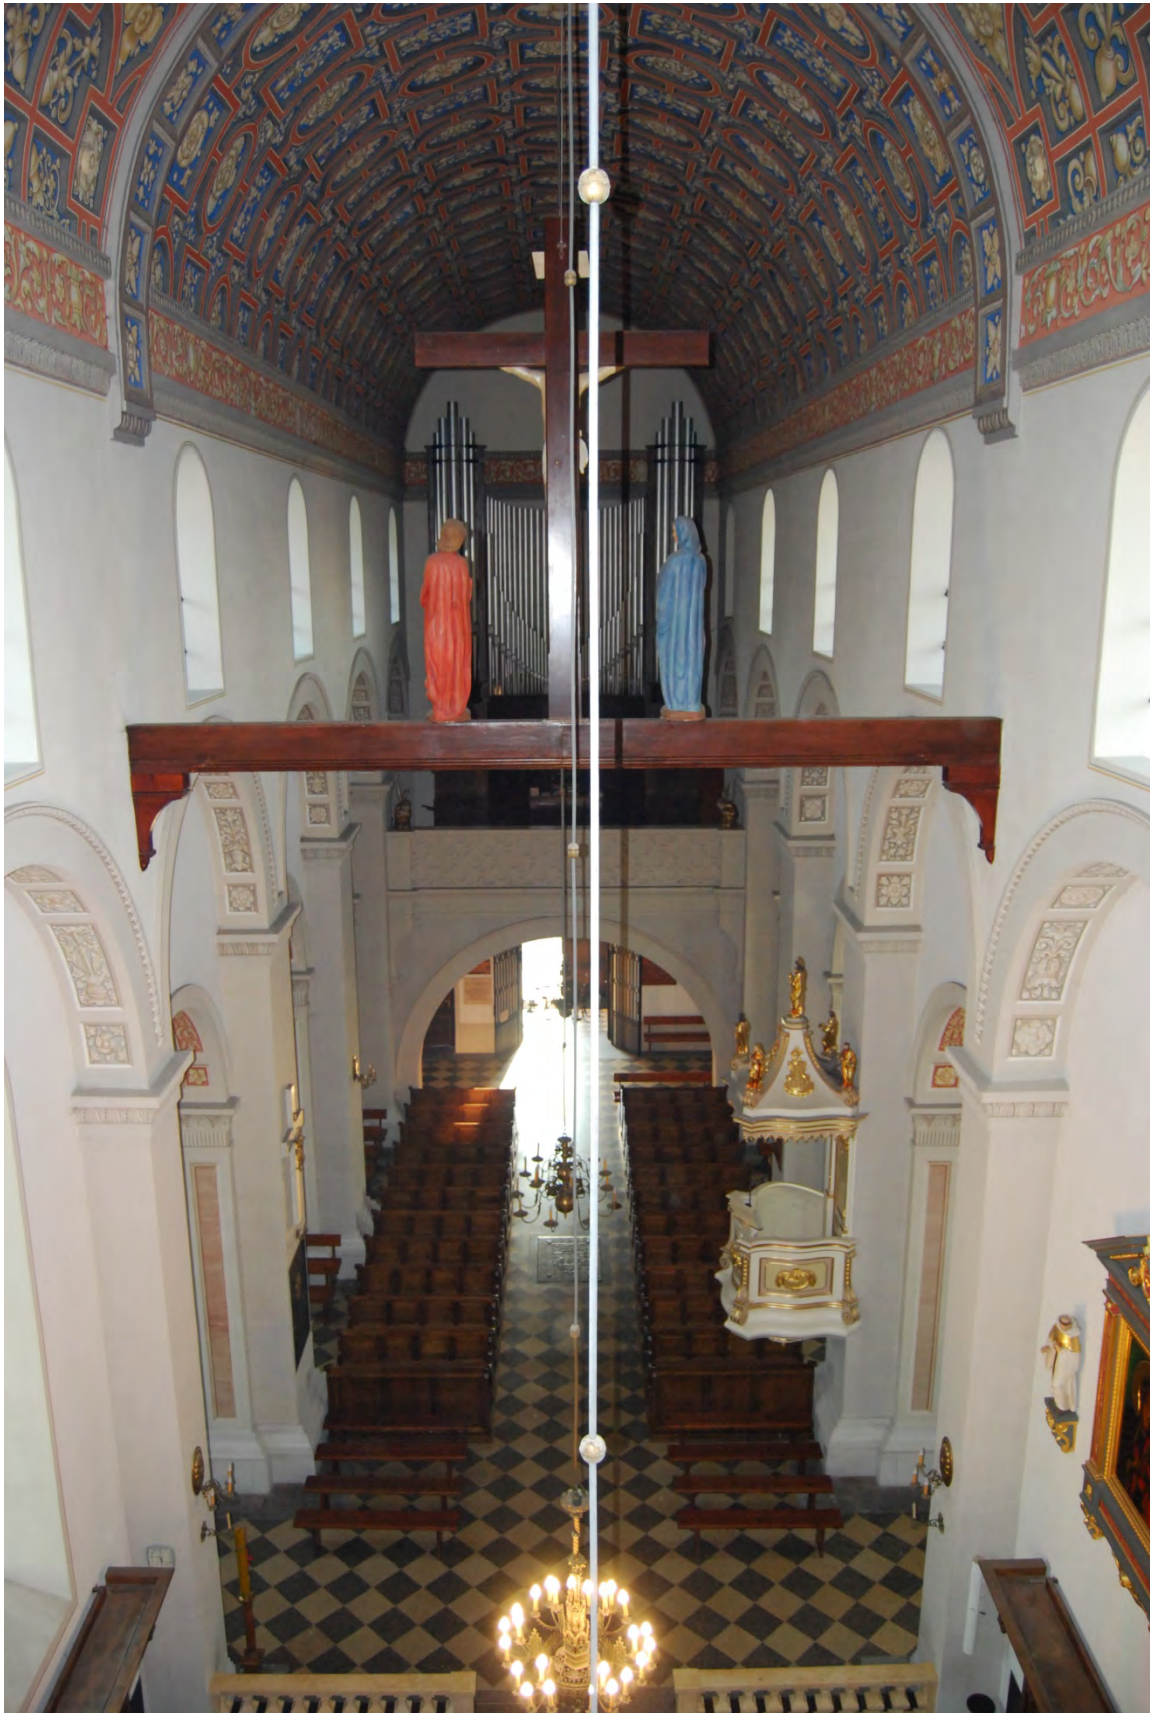
Brochów, kościół par., widok ogólny wnętrza w kierunku chóru muzycznego, rekonstrukcja polichromii wnętrza, po 1561, 2009-2010, proj. Giovanni Battista Venetus z Płocka (atryb.), wyk. nieustalona pracownia malarska z Warszawy lub Płocka (atryb.), fot. MW, 2016.

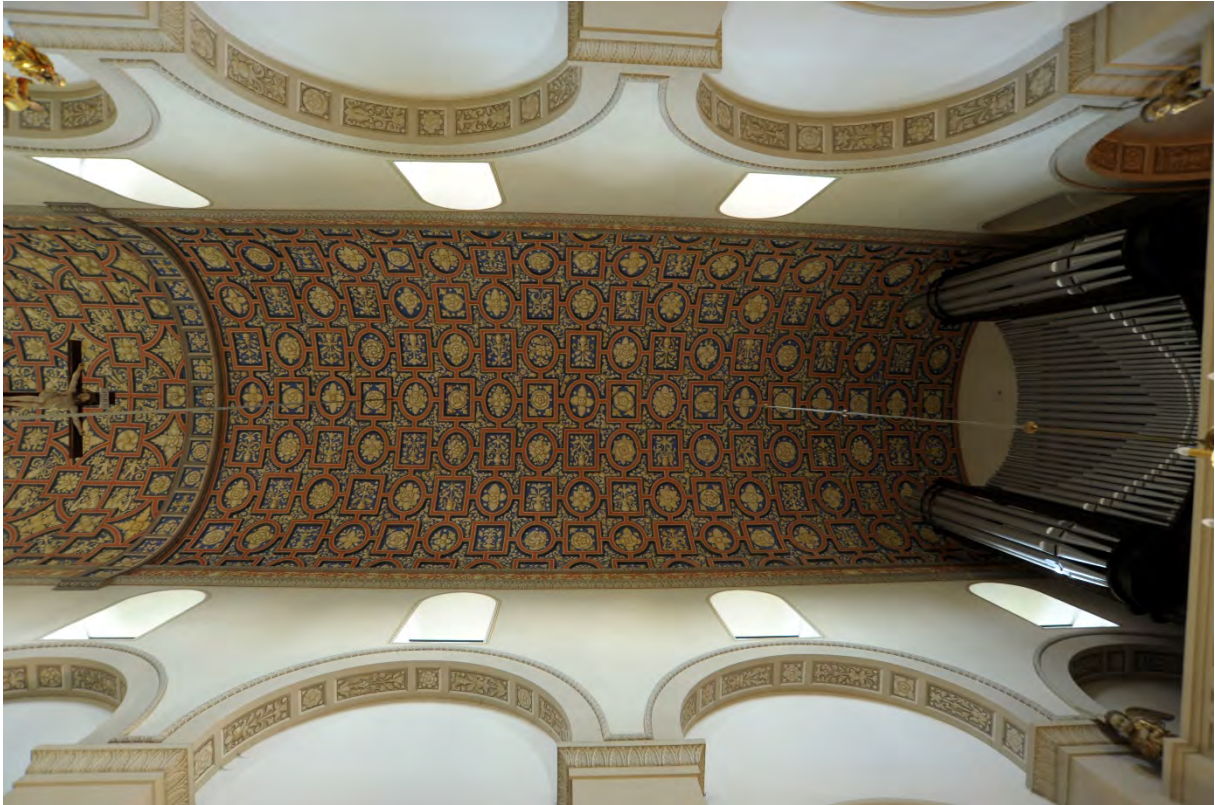
Brochów, kościół par., prezbiterium, sklepienie, rekonstrukcja polichromii wnętrza, po 1561, 2009-2010, proj. Giovanni Battista Venetus z Płocka (atryb.), wyk. nieustalona pracownia malarska z Warszawy lub Płocka (atryb.), fot. MW, 2016.

Malatura brochowska wykonana analogicznie z dwiema odkrytymi i przebadanymi wcześniej polichromiami projektu Giovanniego Battisty Venetusa w Pułtusku i Broku, przekrywająca wszystkie podziały sieci sklepień i konchy w absydzie. Na podstawie zdjęć archiwalnych i ocalonego fragmentu wiadomo, że listwy miały prostą iluzjonistyczną dekorację pasową z przewagą jasnej czerwieni, błękitu i bieli, w kasetonach o niebieskich tłach umieszczono rozety *en camaieu* koliste i czterodzielne różnych wersji, a w polach między nimi inspirowane motywami groteskowymi podobnie ugrowe pęki z wychodzącymi pędami roślinnymi.

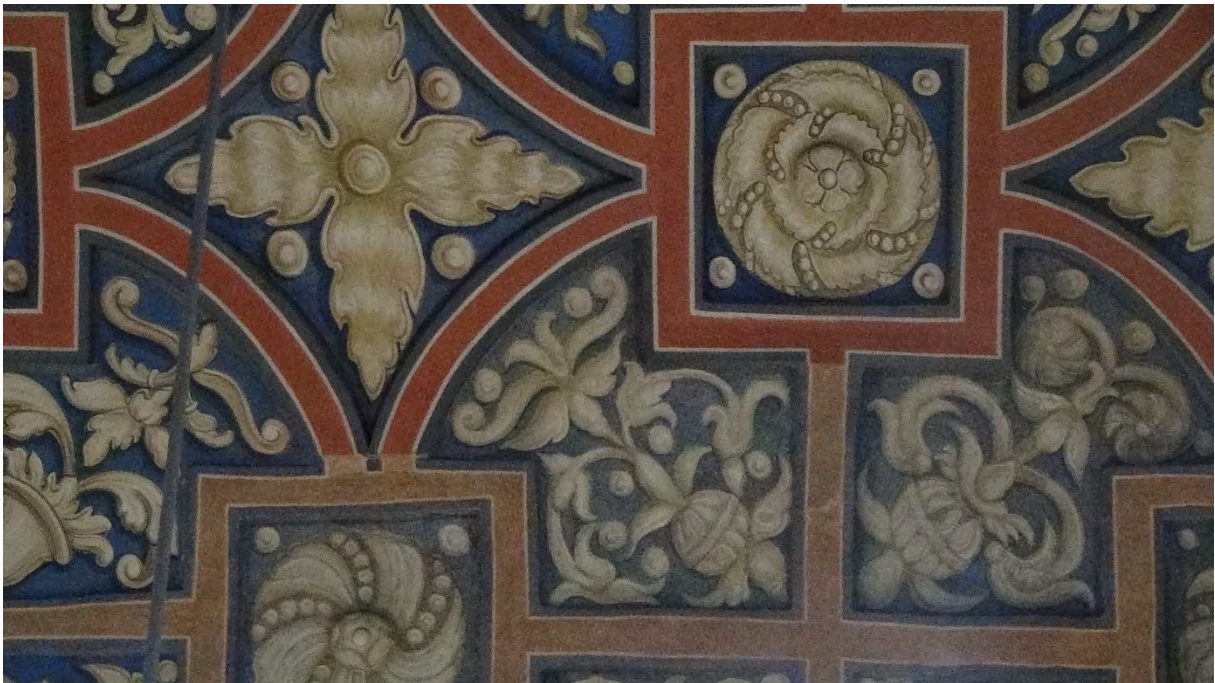
Brochów, kościół par., prezbiterium, sklepienie, fragment oryginalnej polichromii, po 1561, proj. Giovanni Battista Venetus z Płocka (atryb.), wyk. niustalona pracownia malarska z Warszawy lub Płocka (atryb.), fot. MW, 2016.
