**WOKÓŁ ZAGADNIEŃ WARSZTATU ARTYSTY:
MALARZA, RZEŹBIARZA, ARCHITEKTA...**

Małgorzata Korpała

NIETYPOWE ROZWIĄZANIA BAROKOWEGO MALARSTWA ŚCIENNEGO NA WYBRANYCH PRZYKŁADACH Z TERENU MAZOWSZA

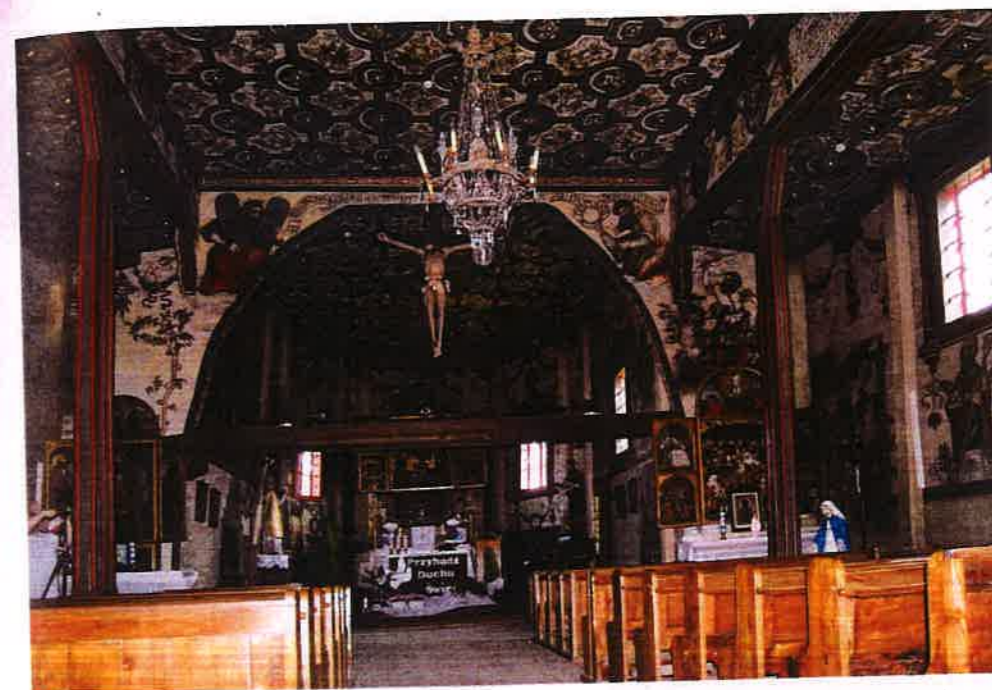
Il. 1. Kościół św. Stanisława, Biskupa i Męczennika, w Boguszycach. Widok wnętrza w kierunku prezbiterium. Fot. Małgorzata Korpała

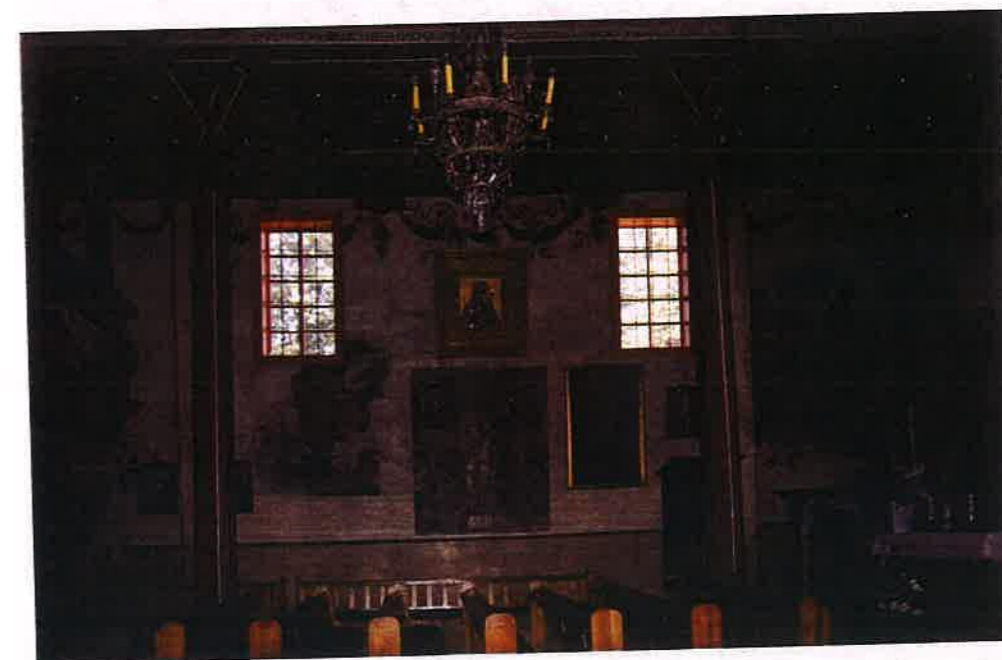
Il. 2. Kościół św. Stanisława, Biskupa i Męczennika, w Boguszycach. Widok północnej ściany nawy. Fot. Małgorzata Korpała

odmienny sposób. Iluzjonistyczna architektura tworzy scenograficzne tło dla scen figuralnych. Strop pokrywa sieć medalionów i rozet połączonych ze sobą listwami oraz ornamentami roślinnymi, które ozdobiono groteską i medalionami z antykizującymi portretami z profilu (il. 2). Na stropie i ścianach umieszczono też liczne *drollerie* imitujące na szczytach ścian belki legarów i kroksztyny z rozpiętymi pomiędzy nimi girlandami z postaciami puttów.

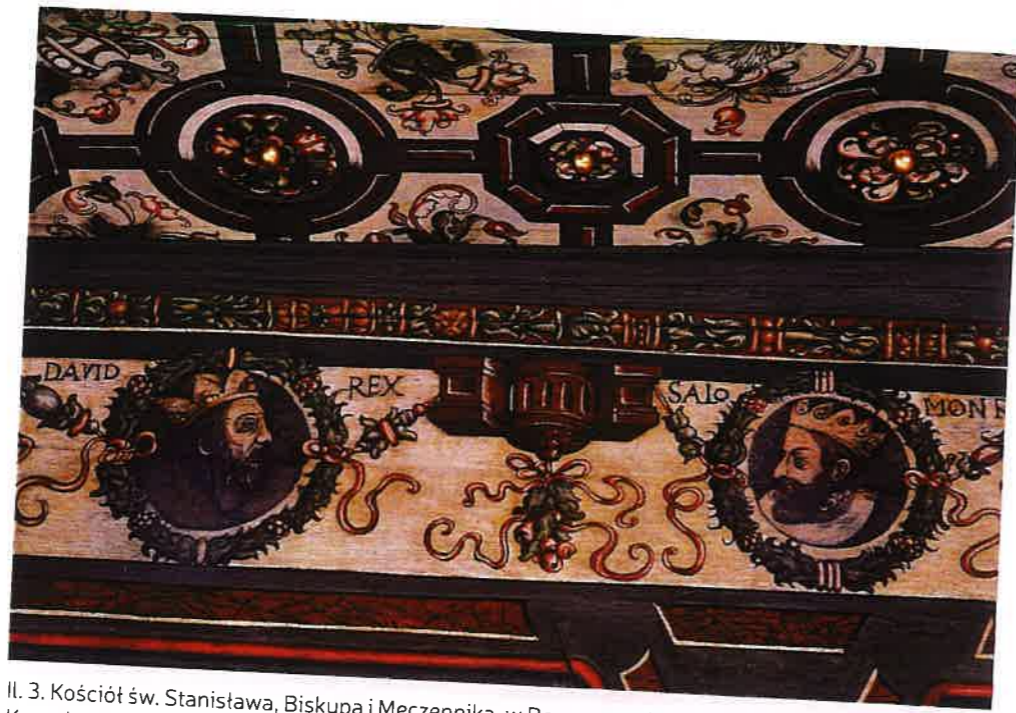
Il. 3. Kościół św. Stanisława, Biskupa i Męczennika, w Boguszycach. Fragment fryzu. Fot. Małgorzata Korpała

Polichromie zostały namalowane na ścianach z sosnowych belek, które wyrównano toporem, a szczeliny między belkami wypełniono pasami grubo tkanego płótna. Drewno pokryto dość cienką warstwą zaprawy kredowo-klejowej, której biały kolor stanowi tło całej kompozycji. Na gruncie pędzlem naniesiono cienki czarny kontur i wypełniono go warstwami barwnymi. Malowidła wykonano *alla prima* w technice chudej tem-

pery jajowej¹⁵. Warstwy malarskie są w partiach jaśniejszych półkryjące, co powoduje, że przebija przez nie biały kolor zaprawy (il. 3).

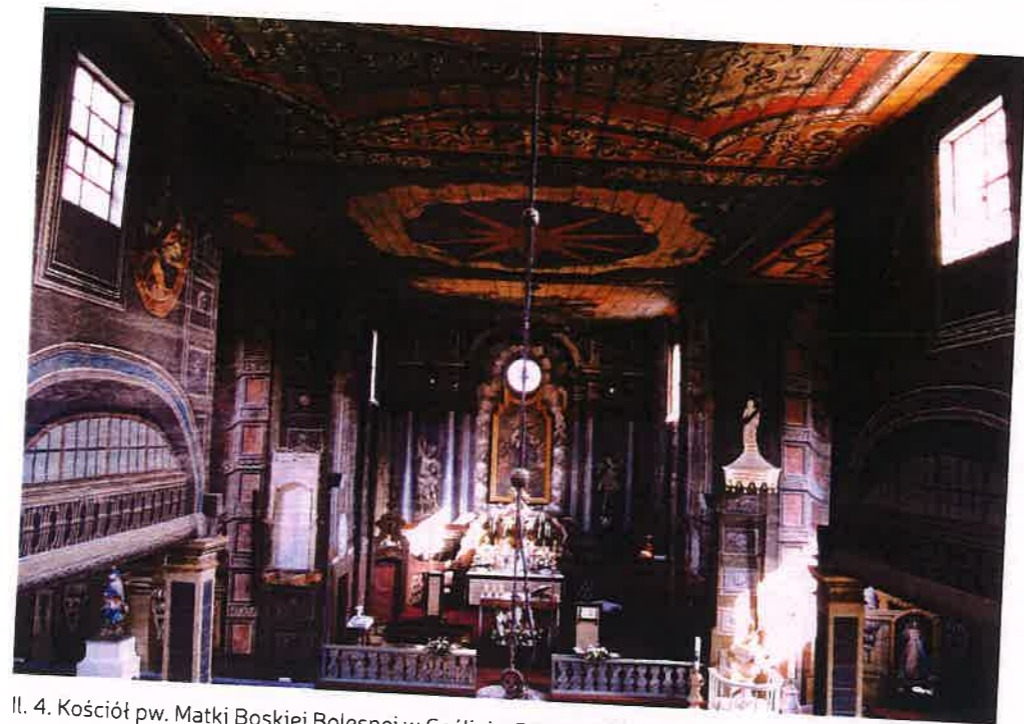
Il. 4. Kościół pw. Matki Boskiej Bolesnej w Gozlinie-Porzeczcu Mariańskim. Widok w kierunku prezbiterium. Fot. Małgorzata Korpała

Drewniany kościół w Goźlinie-Porzeccu Mariańskim został wzniesiony w 1776 roku przez marianów ze Zgromadzenia Braci Niepokalanego Poczęcia NMP dzięki fundacji kasztelana liwskiego Krzysztofa Cieszkowskiego. Kościół ma trzy nawy z transeptem i zamkniętym prostokątnie prezbiterium. Elewację zachodnią akcentują dwie niewysokie wieże zwieńczone barokowymi hełmami. W tym samym czasie wykonano dekorację wnętrza w formie iluzjonistycznej polichromii. Tworzy ją namalowana architektura imitująca wnętrze murowanego kościoła. Na ścianach wykonano iluzjonistyczne imitacje podziałów architektonicznych, jak: boniowane pilastry, belkowanie, gzymsy, sztukaterie oraz architektoniczne ołtarze i okna (il. 4). Taki charakter dekoracji nadaje wnętrzu drewnianego kościoła cechy murowanej monumentalnej świątyni. Uzupełnieniem dekoracji są namalowane na płótnie architektoniczne ołtarze, które umieszczono w transepcie kościoła. Stropy prezbiterium i środkowej części transeptu dekorowane są kompozycjami figuralnymi przedstawionymi na tle otwartego nieba, a stropy naw bocznych oraz zakończeń transeptu imitują stropy ramowe. Jest to spójnie architekto-

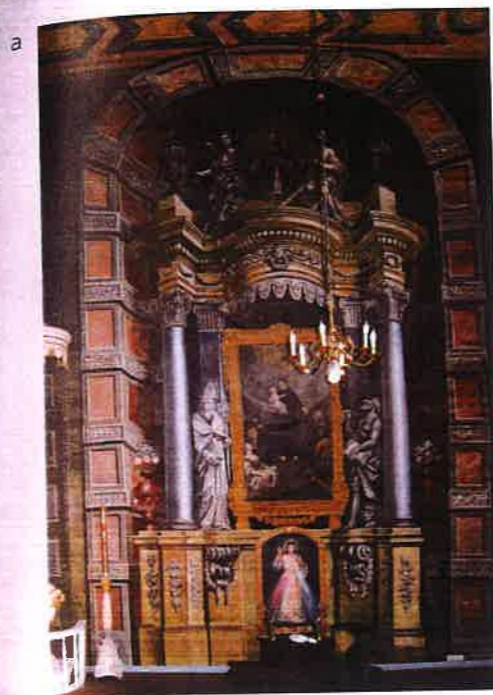
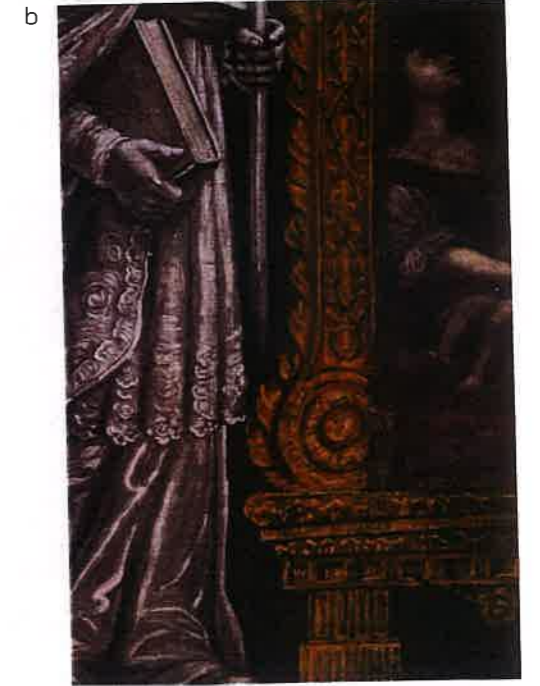
Il. 5a-b. Kościół pw. Matki Boskiej Bolesnej w Gozlinie-Porzeczcu Mariańskim: a – iluzjonistyczny ołtarz w transepcie; b – fragment: widoczne połączenie obrazu na płótnie i obramienia namalowanego bezpośrednio na drewnie. Fot. Małgorzata Korpała

Nietypowa jest technika goźlińskich polichromii. Iluzjonistyczne ołtarze i pozostałe elementy dekoracji malarskich wykonano jako obrazy w technice tempery na płótnie, które przybito do drewnianych ścian (il. 5)²². Obrazy ołtarzowe zostały namalowane na płótnie w technice olejnej, a następnie naklejone i przybite gwoździami do ściany wewnątrz namalowanej iluzjonistycznie ramy. Otaczając obraz pozostała część kompozycji wykonano w taki sposób, że tylko z bliska można zauważyć zmianę technologii. Płótnem obito także elementy bramki przy ołtarzu głównym (il. 6). Polichromie namalowane bezpośrednio na drewnie powstały w technice tłustej tempery. Późniejsze poprawki i przemalowania dekoracji wykonano w technice olejnej.

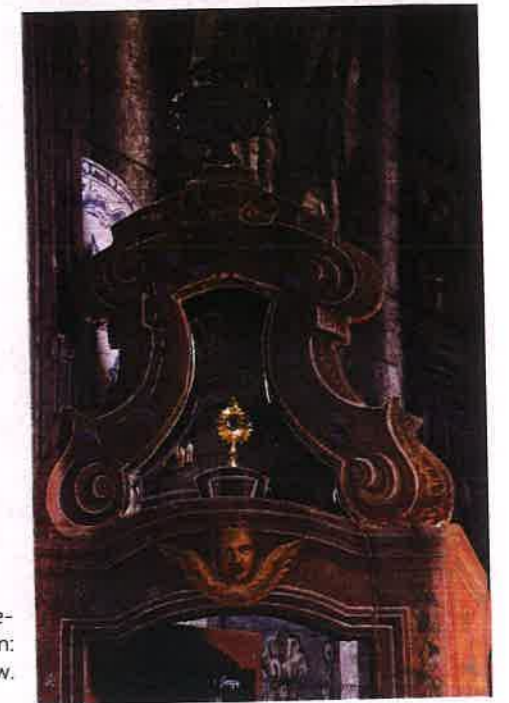
Il. 6. Kościół pw. Matki Boskiej Bolesnej w Gozlinie-Porzeczcu Mariańskim. Fragment bramki przy ołtarzu głównym: powierzchnia obita płótnem, widoczne łączenie brytów. Fot. Małgorzata Korpała

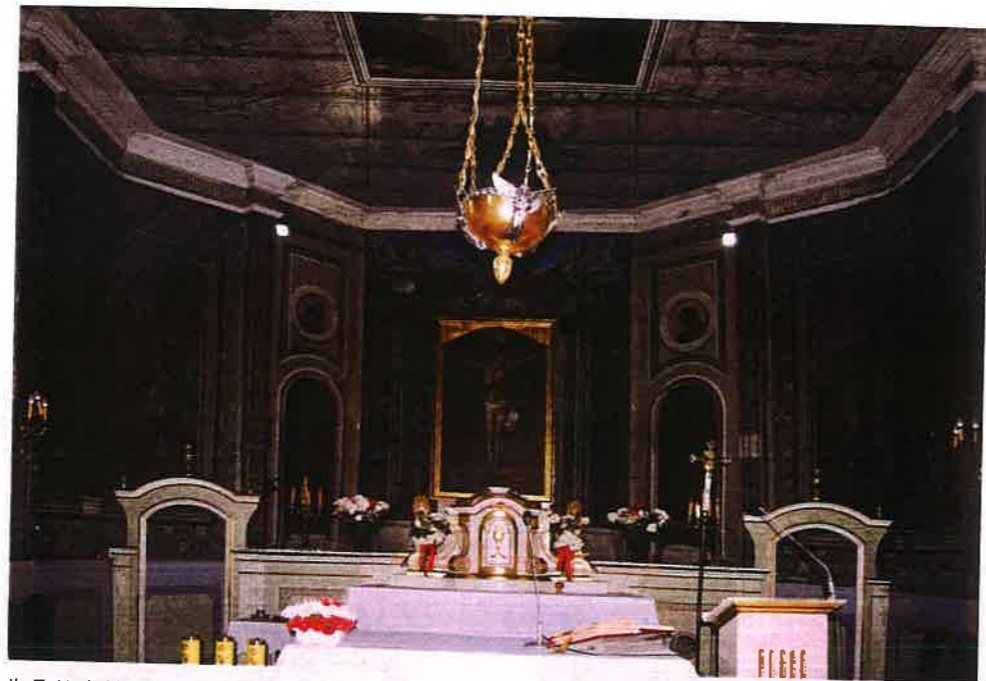
Il. 7. Kościół św. Apostołów Piotra i Pawła w Skutumpah. Widok na prezbiterium. Fot. Małgorzata Korpała

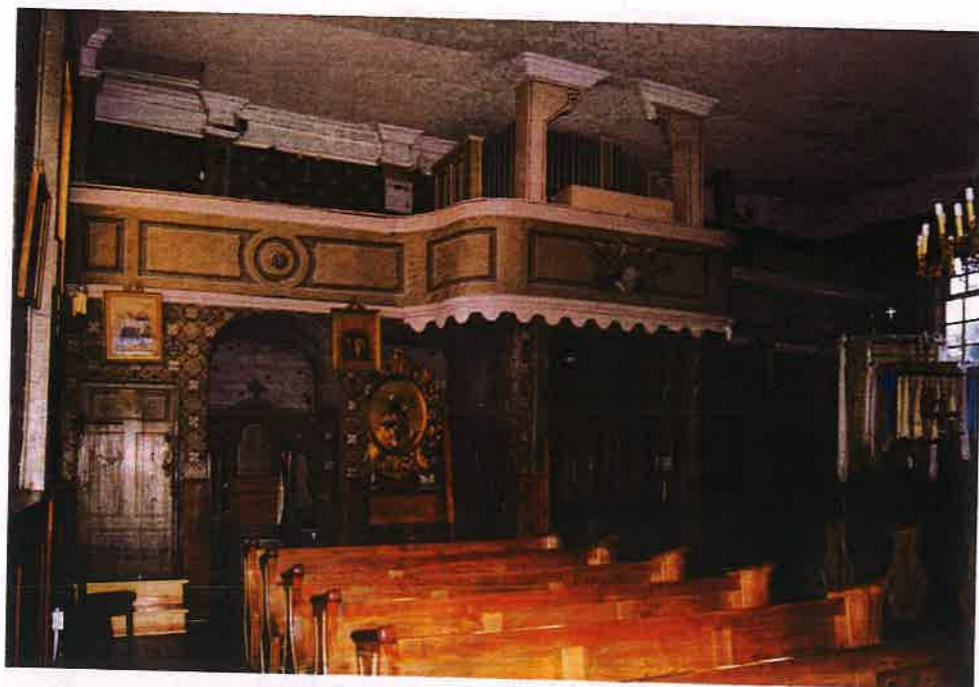
Il. 8. Kościół św. Apostołów Piotra i Pawła w Skutumpah. Widok na chór muzyczny – ściany, lico empory i sufit są pokryte płótnem. Fot. Małgorzata Korpała

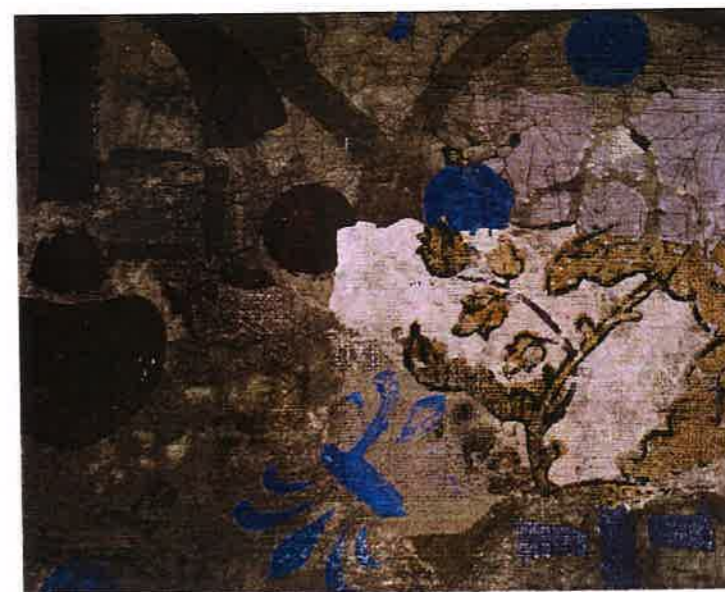
Il. 9. Kościół św. Apostołów Piotra i Pawła w Skutumpah. Odkrywką ujawniająca pierwotną dekorację. Fot. Małgorzata Korpała

Pod koniec XIX wieku wnętrze kościoła w Skułach zostało w bardzo dużym zakresie przemalowane. Potwierdza to sygnatura Józefa Spornego z datą 1896 roku, znajdująca się na stropie prezbiterium. Ogólna kompozycja pierwotnej polichromii została zachowana, ale całkowicie zamalowano na biało strop, a przemalowanie spowodowało znaczne uproszczenie form, a nawet zmianę rodzajów ornamentów (il. 8). W ostatnich latach na ścianach wykonano odkrywki, w których spod patronowej dekoracji wyłaniają się fragmenty całkowicie odmiennej dekoracji. Jest to ornament roślinny, który wydaje się namalowany z wykorzystaniem szablonu, o czarnym konturze i ugrowo-złotym wypełnieniu (il. 9). Chociaż interpretacja pierwotnej dekoracji będzie możliwa dopiero po usunięciu warstw wtórnych, można jednak stwierdzić, że przypomina ona popularne wówczas obicia ścienne zwane kołtrynami.

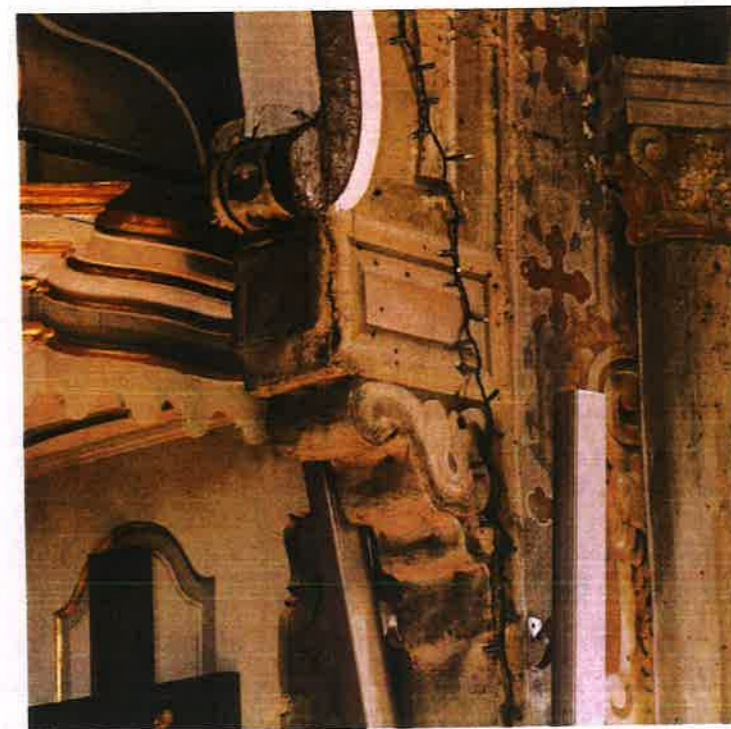
Il. 10. Kościół św. Apostołów Piotra i Pawła w Skutumpah. Fragment empory – płótnem obito profilowany wspornik. Fot. Małgorzata Korpała

Do wykonania polichromii w kościele w Skułach wykorzystano wiele brytów płótna, które połączono za pomocą mocnych szwów. Dość grubym płótnem oklejono i obito niemal wszystkie płaszczyzny, także strop, półkolistą podniebnie muzycznej empory oraz ozdobnie wycięte zakończenia belek (il. 10). Warstwa malarska położona na białej zaprawie prawdopodobnie została wykonana w technice olejnej. Ustalenie pełnej technologii będzie możliwe dopiero po usunięciu wtórnych przemalowań.

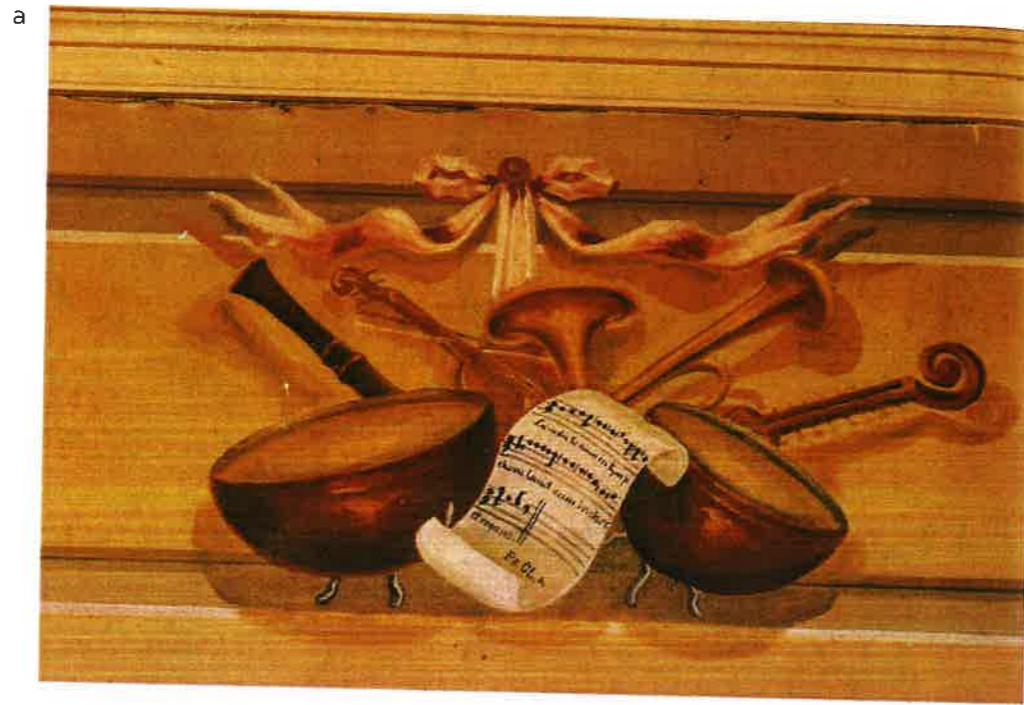
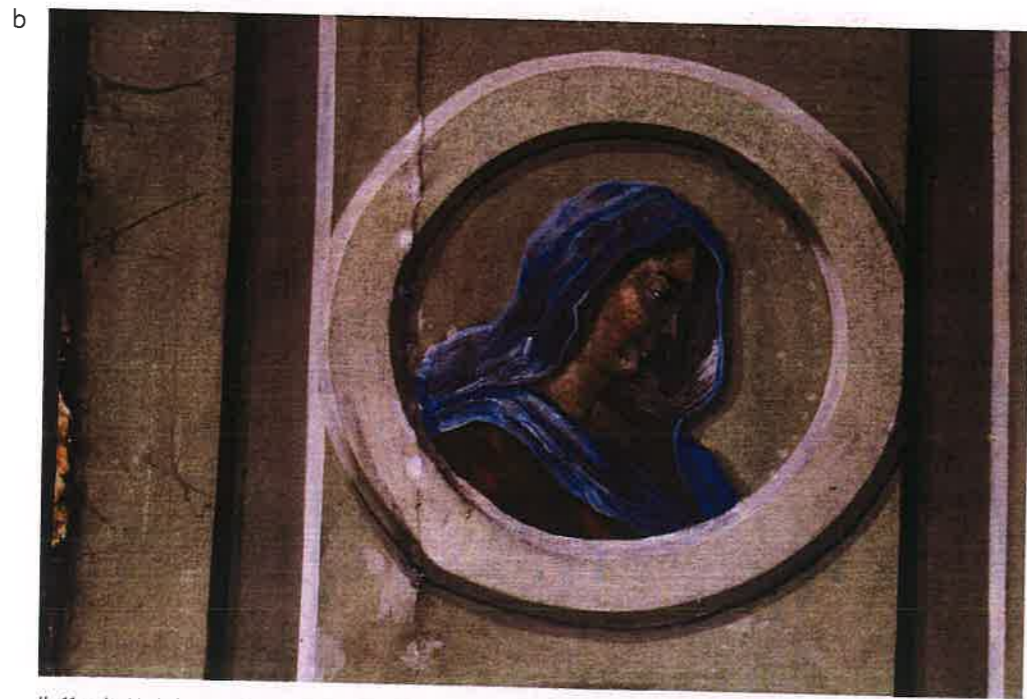
Il. 11a–b. Kościół św. Apostołów Piotra i Pawła w Skułach. Mocowanie brytów płótna na gwoździe:
a – fragment lica empory; b – fragment z prezbiterium z przedstawieniem Marii. Fot. Małgorzata
Korpata

Po 2010 roku rozpoczęto konserwację dekoracji malarskiej w prezbiterium. Prace prowadzono fragmentarycznie i niewprawnie. Na czas konserwacji płótno odcinano i zdejmowano, a potem ponownie przytwierdzano do podłoża. Do dziś widoczne są nierówności pociętego, a potem ponownie naklejanego podobrazia płóciennego (il. 11). Wnętrze wciąż czeka na przywrócenie historycznego wyglądu dekoracji i na kompleksową, poprawną konserwację.
