GAŚIOROWO

GAŚIOROWO, dawny powiat nowomiejski ziemi zakroczymskiej województwa mazowieckiego (ob. powiat pułtuski, województwo mazowieckie) / dekanat pułtuski diecezji płockiej (ob. filia parafii Strzegocin, dekanat nasielski, diecezja płocka), **kościół parafialny (ob. filialny) pw. Najśw. Marii Panny, św. Jana Chrzciciela i Jedenastu Tysięcy Męczennic**, prezbiterium i korpus, ściany północna i południowa, zespół zacheuszków

GAŚIOROWO, dawny powiat nowomiejski ziemi zakroczymskiej województwa mazowieckiego (ob. powiat pułtuski, województwo mazowieckie) / dekanat pułtuski diecezji płockiej (ob. filia parafii Strzegocin, dekanat nasielski, diecezja płocka), kościół parafialny (ob. filialny) **pw. Najśw. Marii Panny, św. Jana Chrzciciela i Jedenastu Tysięcy Męczennic**, korpus, ściany północna i południowa, dwa obramienia dla przedstawień wotywnych (?) przy ołtarzach przytęczowych

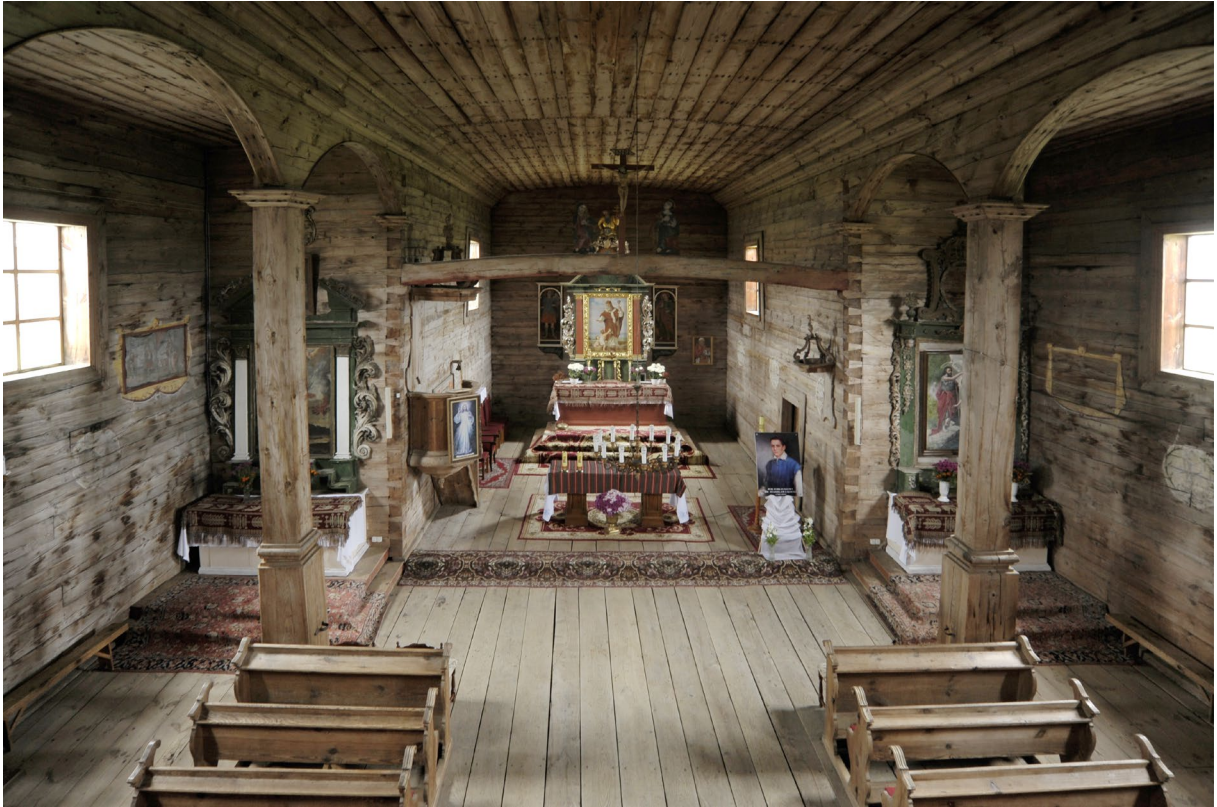
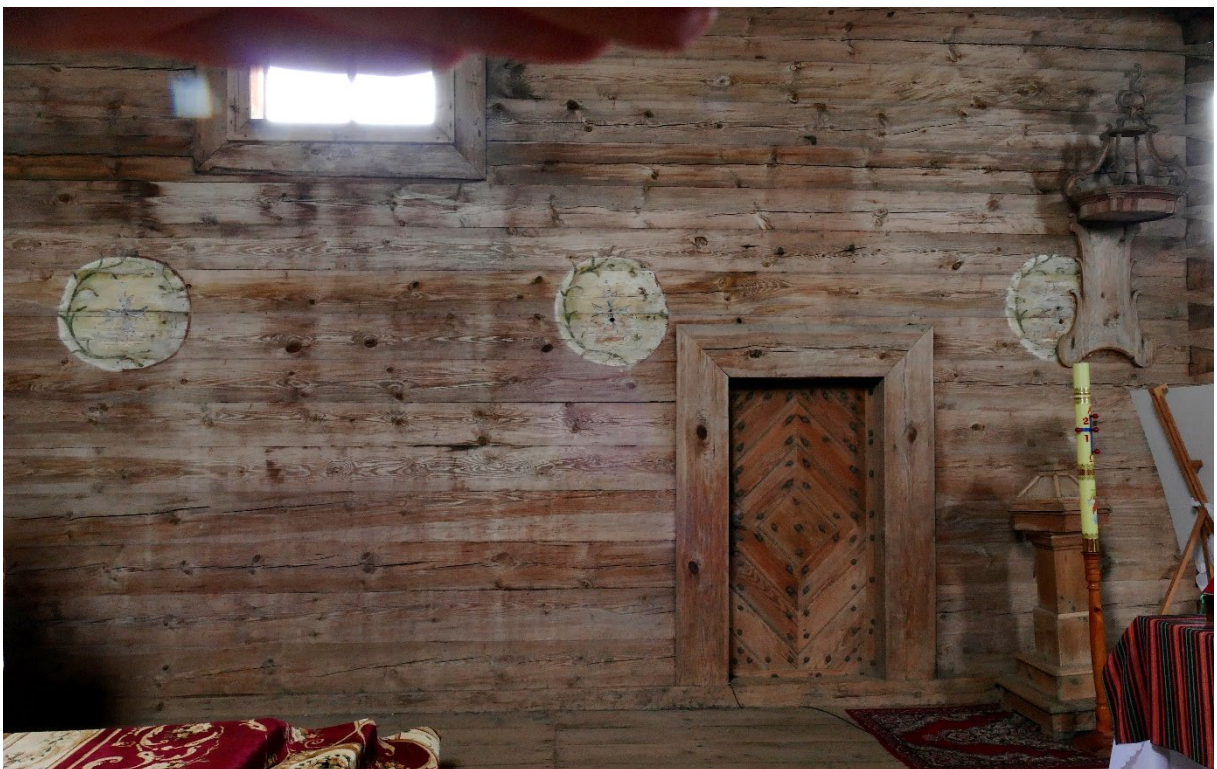
Zespół liczy tradycyjnie 12 zacheuszków, w czterech grupach po 3 na obu ścianach bocznych prezbiterium i korpusu nawowego, na wysokości ok. 1,8 m, w miejscach odpowiadających umieszczeniu partykuł relikwii i naniesienia olejów świętych w obrzędzie konsekracji gmachu. Mają identyczną formę krzyży maltańskich w kolorze błękitnym z ciemnym konturem (w centrum otwory po dawnych kinkietach snycerskich lub kowalskich), na jasnobieżowo-żółtawym tle z białym obrysem na krawędzi, ujętych po bokach wątlymi przestylizowanymi gałązkami palmy (?) i winorośli (?).

Gąsiorowo, kościół parafialny (ob. filialny) pw. Najśw. Marii Panny, św. Jana Chrzciciela i Jedenastu Tysięcy Dziewic, prezbiterium, ściana południowa, widok ogólny z zespołem trzech zacheuszków, fot. MW, 2019

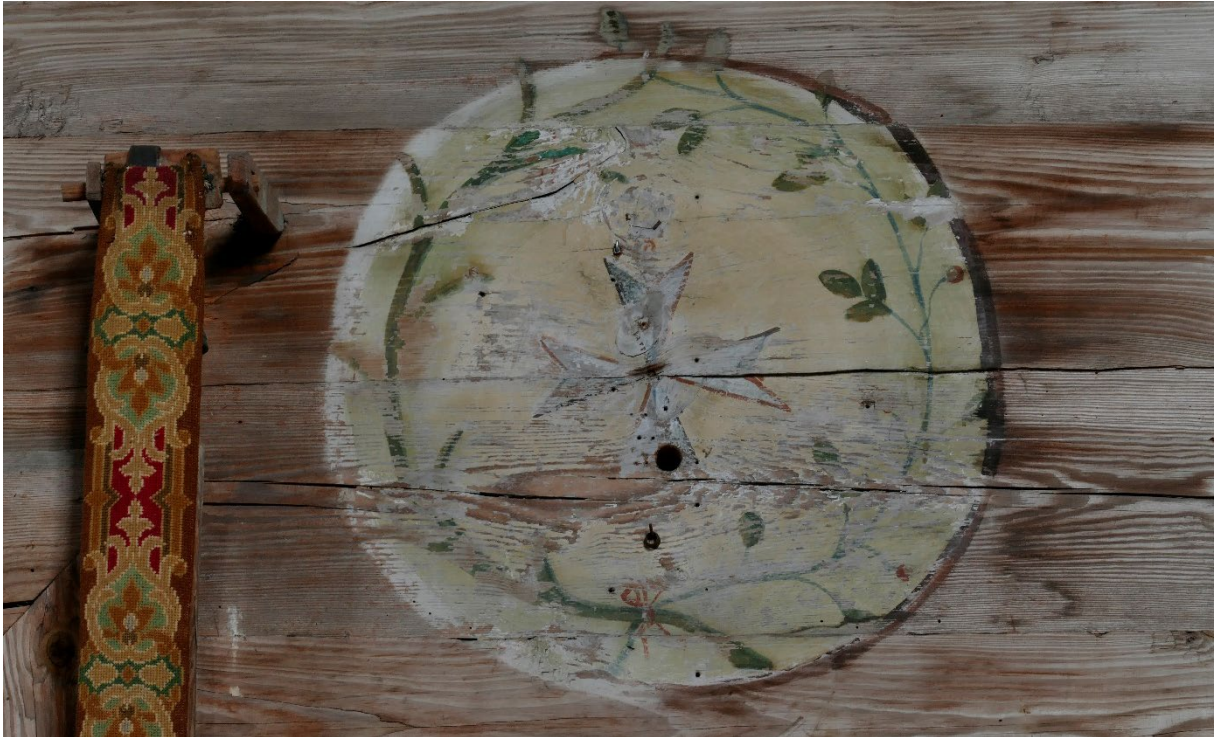
Gąsiorowo, kościół parafialny (ob. filialny) pw. Najśw. Marii Panny, św. Jana Chrzciciela i Jedenastu Tysięcy Dziewic, prezbiterium, ściana północna, zacheuszek środkowy, przy wejściu do zakrystii, fot. MW, 2019

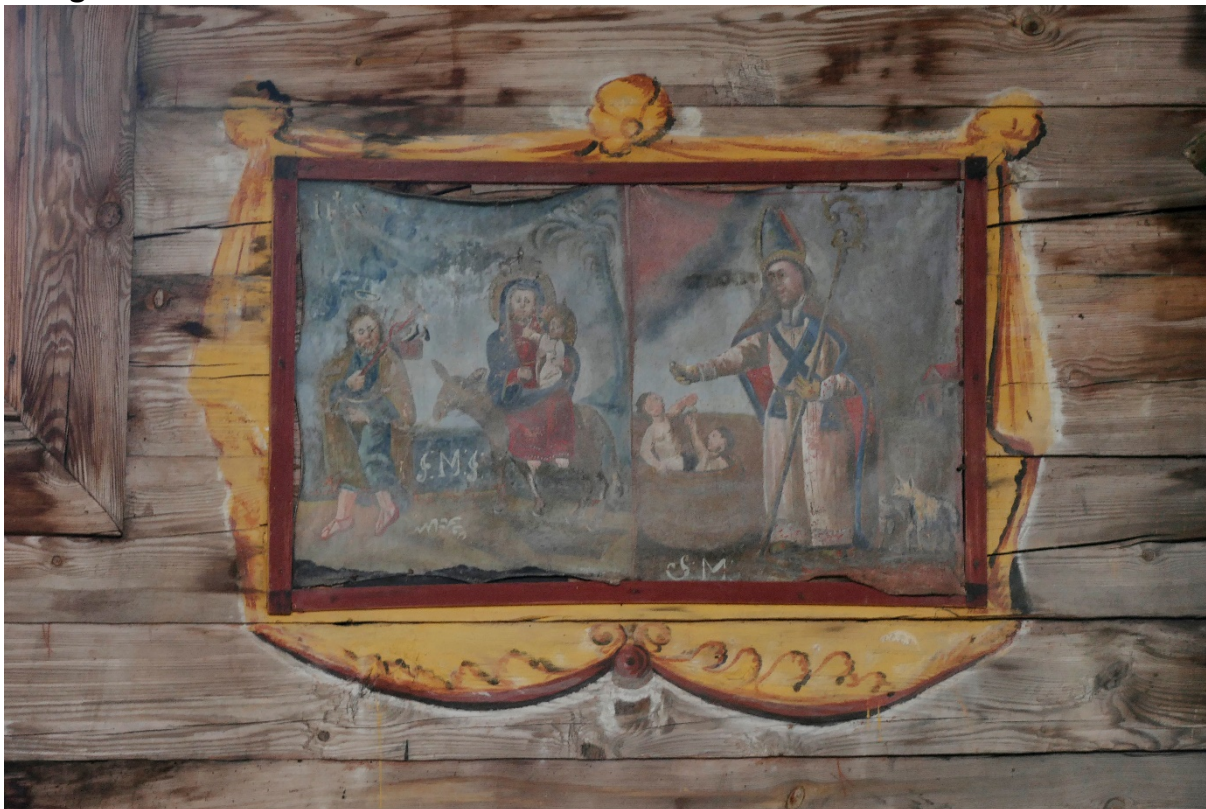
Umieszczone na ścianach północnej i południowej naw bocznych, w pierwszym przęśle korpusu, przy nastawach przytęczowych, na wysokości ok. 2,5 m, w formie prostokątnych brązowych ramek otoczonych pomarańczowym paludamentem podpiętym w trzech miejscach, w dolnej części krawędź iluzjonistycznej tkaniny upięta wyżej w centrum, z widocznymi wywiniętymi ząbkowaniami. Same przedstawienia malarskie wykonane w technice olejnej na płótnie i przybite gwoździkami do desek: na ścianie północnej układ dwudzielny: Ucieczka św. Rodziny do Egiptu, św. Mikołaj, na ścianie południowej przedstawienie / przedstawienia niezachowane.

Gąsiorowo, kościół parafialny (ob. filialny) pw. Najśw. Marii Panny, św. Jana Chrzciciela i Jedenastu Tysięcy Dziewic, korpus nawowy, przęsło pierwsze, ściana północna, iluzjonistyczne obramienie z paludamentem pary obrazów wotywnych (?) *Ucieczka św. Rodziny do Egiptu* oraz *św. Mikołaj*, fot. MW, 2019

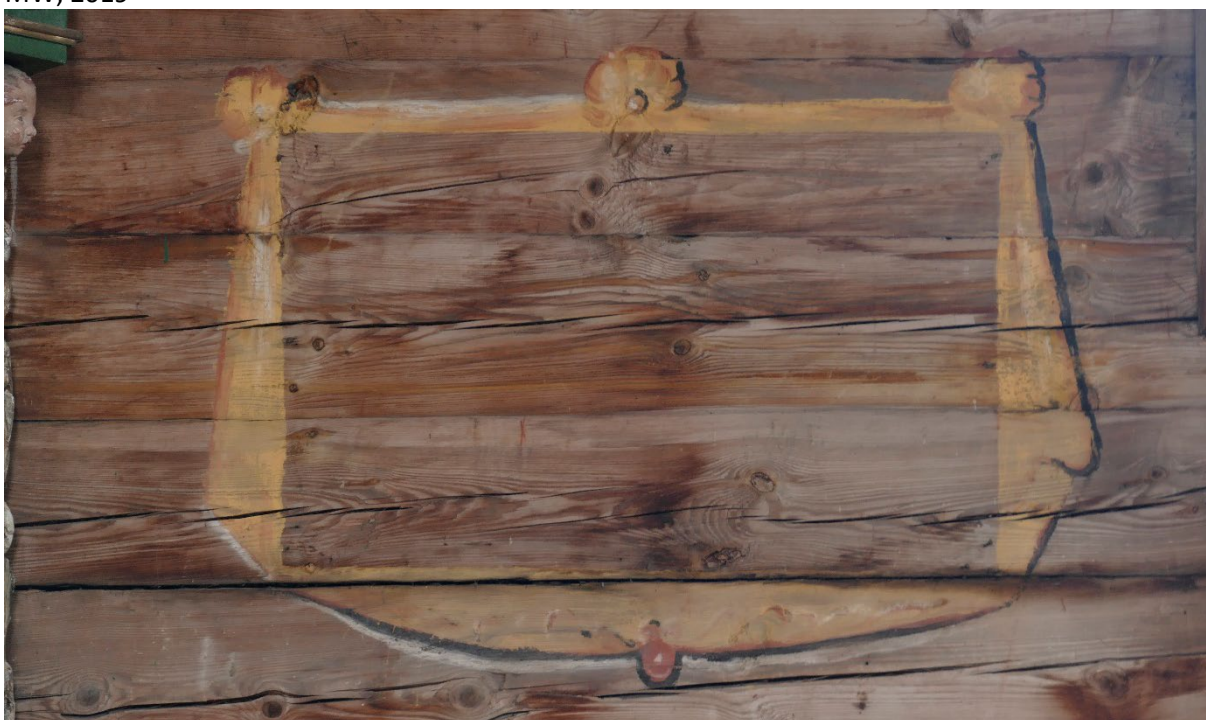
Gąsiorowo, kościół parafialny (ob. filialny) pw. Najśw. Marii Panny, św. Jana Chrzciciela i Jedenastu Tysięcy Dziewic, korpus nawowy, przęsło pierwsze, ściana południowa, iluzjonistyczne obramienie z paludamentem pary niezachowanych obrazów wotywnych (?), fot. MW, 2019.
